西小学校地域安全マップ

『校区内の危険な場所』を知る目的で、保護者の皆様方のご協力により、危険箇所点検を実施し、その結果に基づき、地区ごとに地域安全マップを作成致しました。

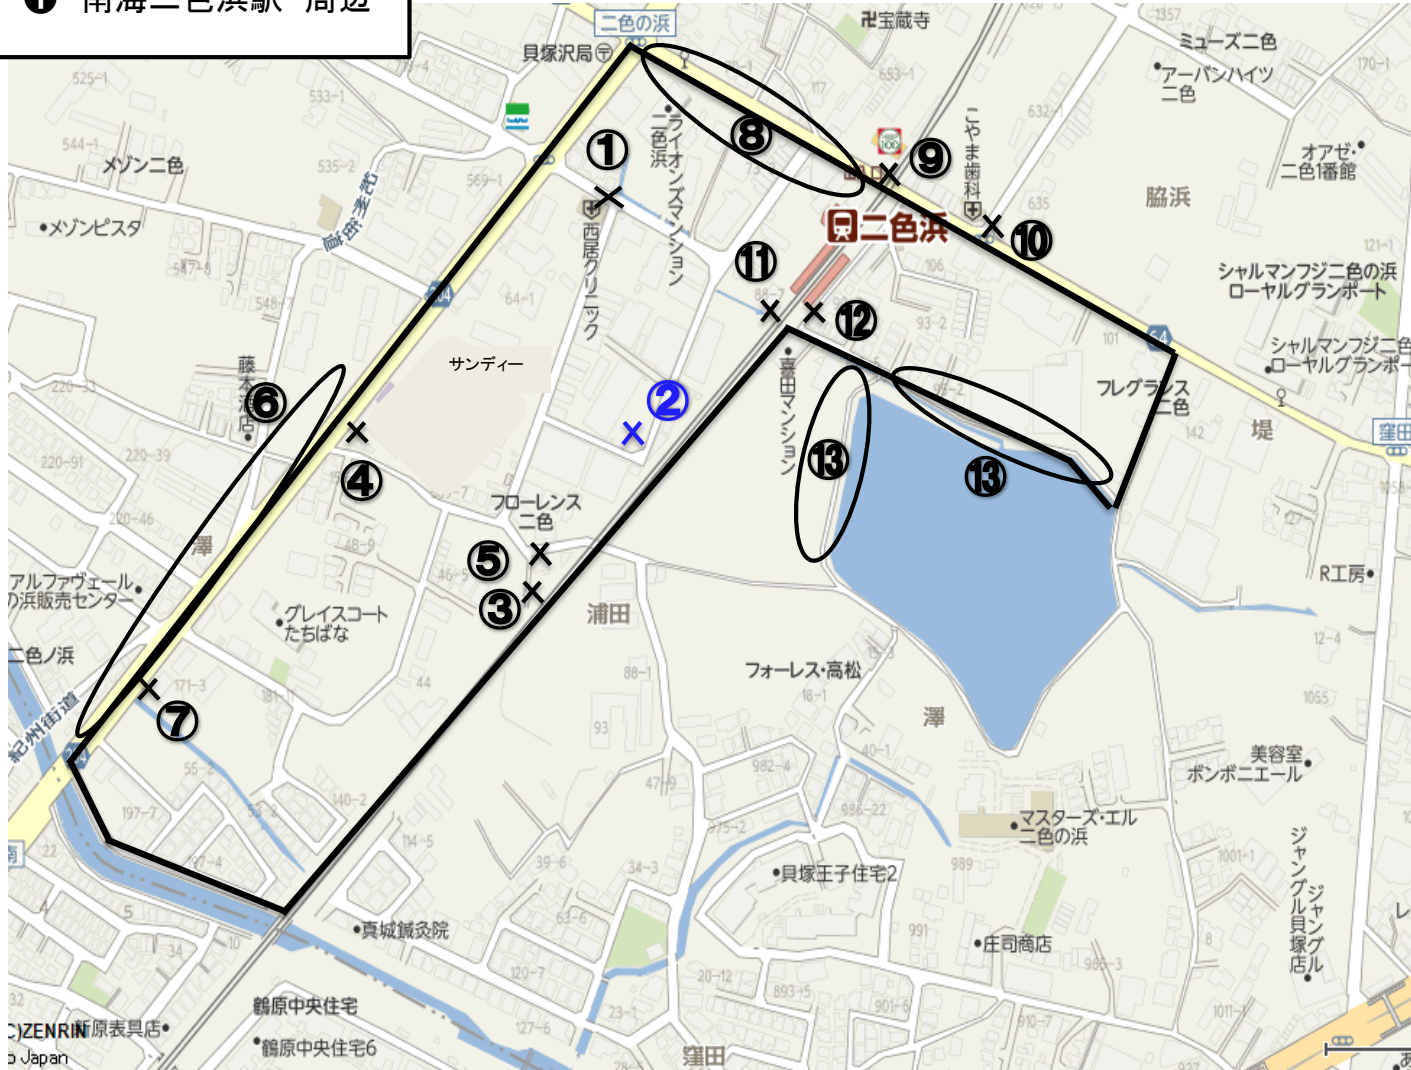
## ① 南海二色浜駅 周辺

① 交通が多く、見通しが悪い丁字路  
スピードが出ている車が多い

② 人通りが少なく、過去に変質者情報あり注意

③ 民家の間の脇道から線路際まで行く事ができ、  
容易に線路内に入れ、溝もある

④ 泉佐野方面 塀で見通し悪い

⑤ 用水路のフタがない

⑥ 歩行者用の信号が橋の所までなく、よく事故がある

⑦ 用水路の段差は柵がない  
・車の交通量が多いが、昼間でも人通りが少ない  
・死角が多く街灯も少ない

⑧ 街灯が少なく、歩道が狭い

⑨ 踏切注意  
駅前で、車・自転車・歩行者等交通量が多い

⑩ 丁字路信号注意

⑪ 用水路の幅が広く、深さもあるが柵がない

⑫ 曲がり角注意

⑬ 池周辺  
・街灯が少ない  
・人通りが少ない  
・土手に柵がない  
・池の柵が低い

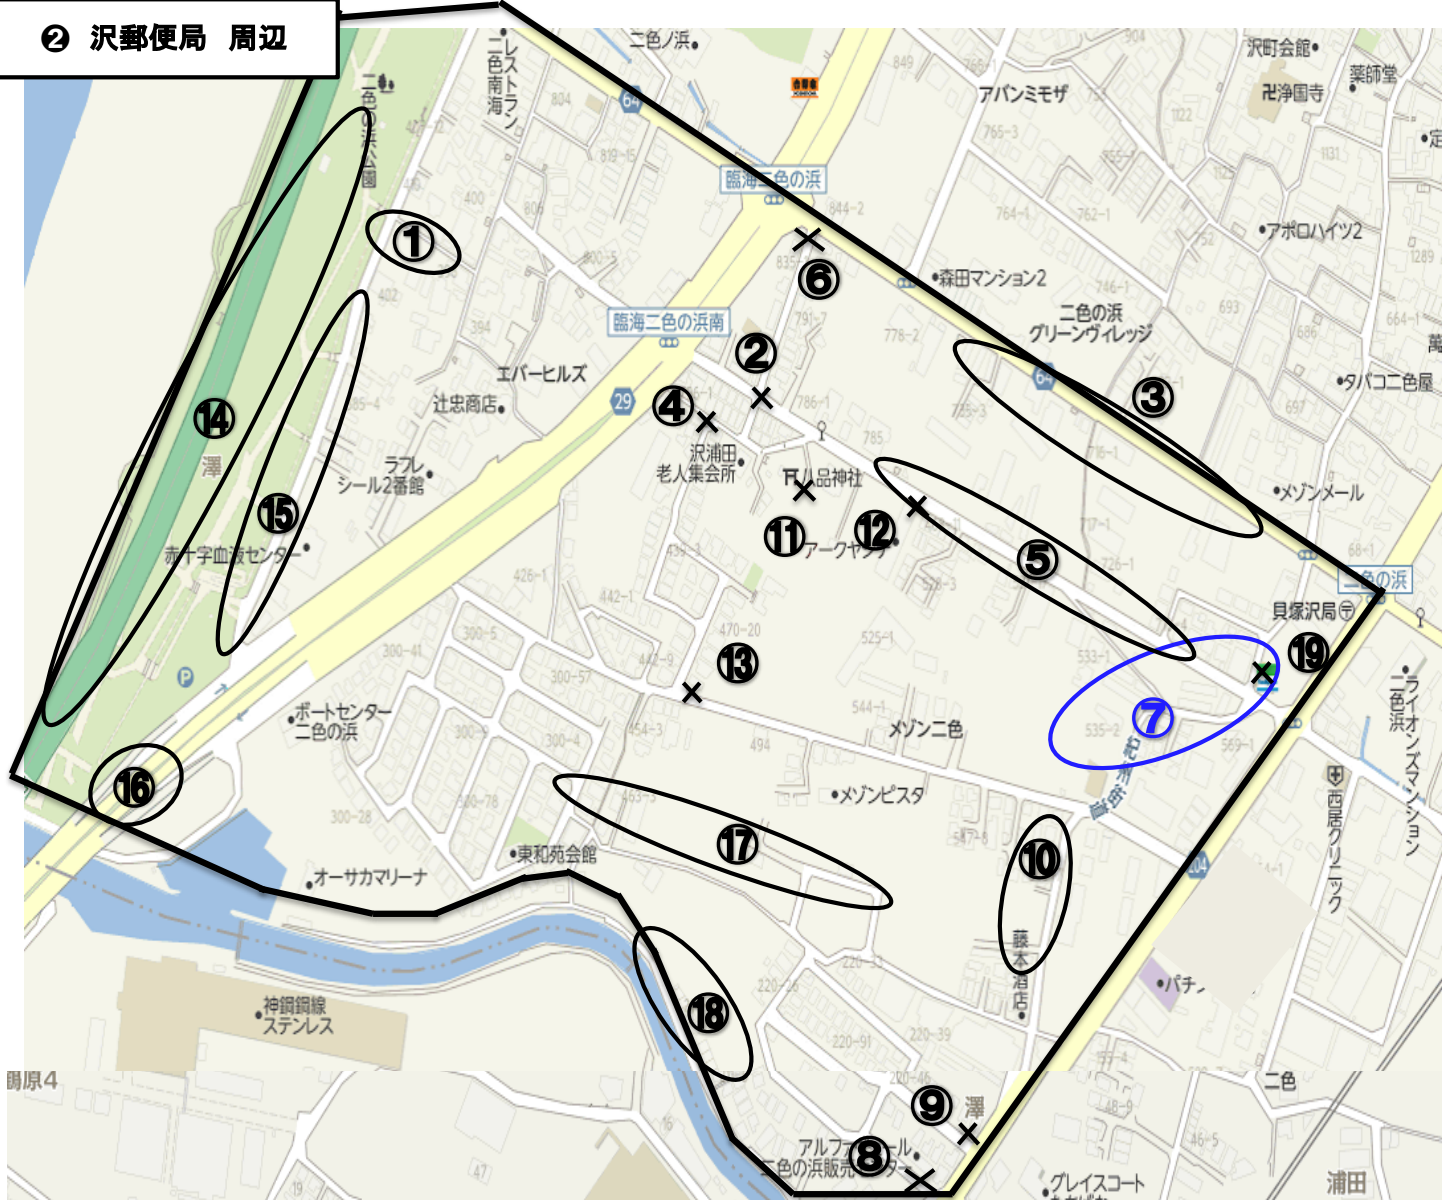
## ② 沢郵便局 周辺

- ①道幅が狭く、日中でも死角になりなり、危険
- ②信号のない交差点 飛び出し注意
- ③交通量が多く、歩道が狭い
- ④抜け道で、見通しが悪い
- ⑤街灯がほぼなく、夜は危険
- ⑥見通しの悪いT字路
- ⑦S字カーブで見通しが悪い  
変質者目撃多数
- ⑧3方向から車が来る
- ⑨幹線道路から住宅街への進入路で車の出入りが多い
- ⑩畑との間の溝にフタがない
- ⑪人通りが少なく、死角も多い
- ⑫柵がなく用水路に抜けられる
- ⑬水路が深く、一部柵がない
- ⑭二色の浜公園周辺は、季節によっては人通りが少なく、死角も多い
- ⑮人通りが少ない
- ⑯臨海線の高架下、人通りが全くない
- ⑰道幅が狭く、用水路もあり危険 夜は暗い
- ⑱途中から堤防のフェンスがなくなっている
- ⑲駐車場の出入り口 注意

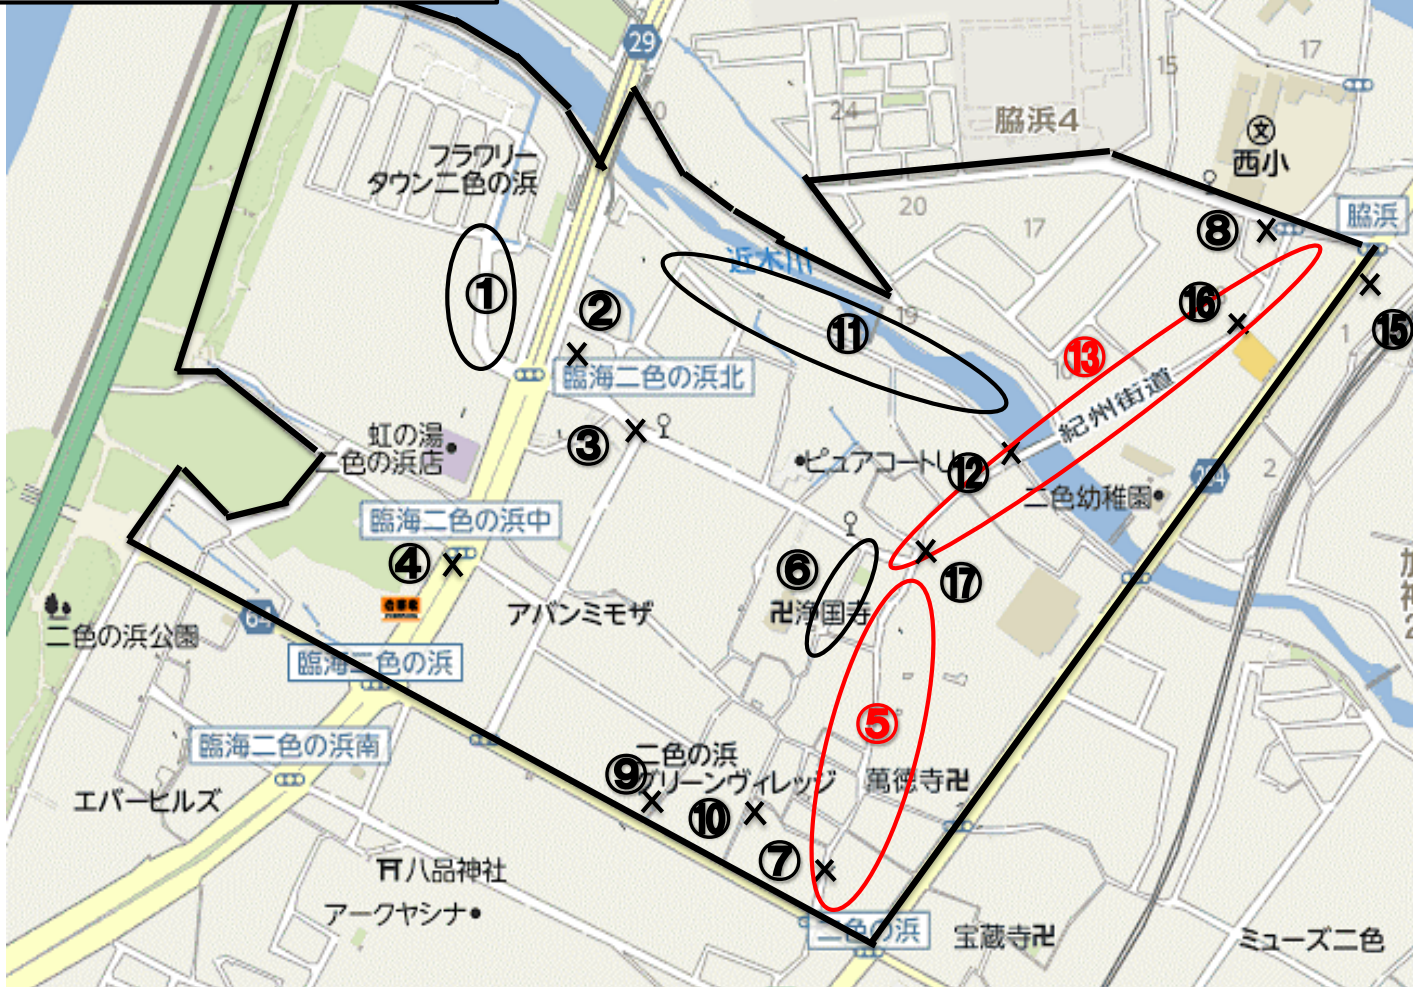
## ③ 西小正門・永久橋 周辺

全ての道に共通している点は街灯がない、あっても街灯の間隔が空いており暗い。人通りも登下校時はあっても、時間が過ぎると人通りは非常に少ない。

- ①車両の出入りが多い 横断時は注意
  - ②建設中止箇所 草木が人の背の高さほどある 不法投棄が多発
  - ③T字路 朝方スピードを出す車が多数あり
  - ④右左折する車両が多く、横断時は注意
  - ⑤紀州街道は道幅が狭く、カーブが多いため見通しが悪い スピードを出して走行する車があり危険
  - ⑥急な坂道のため自転車のスピードが出やすく、接触事故が多い 不審者情報あり
  - ⑦フタのない深い溝がある
  - ⑧雨天時、グレーチングがすべりやすい
  - ⑨溝が深く、フタがない
  - ⑩高い壁に挟まれた狭い道がある
  - ⑪近木川沿いの道、草木が高く見通しが悪い
  - ⑫永久橋のT字路、飛び出しが多い
  - ⑬紀州街道は道幅が狭く、登下校時車のスピードも出ており往来も激しい すれ違い時は歩道まで車をはみ出しており危険
  - ⑮信号待ちで車が停止の時、車が歩道まではみ出している状況のため、近くを通る時は注意
  - ⑯畑との段差が高く転落のリスクあり
  - ⑰T字路 車の往来が激しい
- ※⑤⑬ 危険だという意見多数

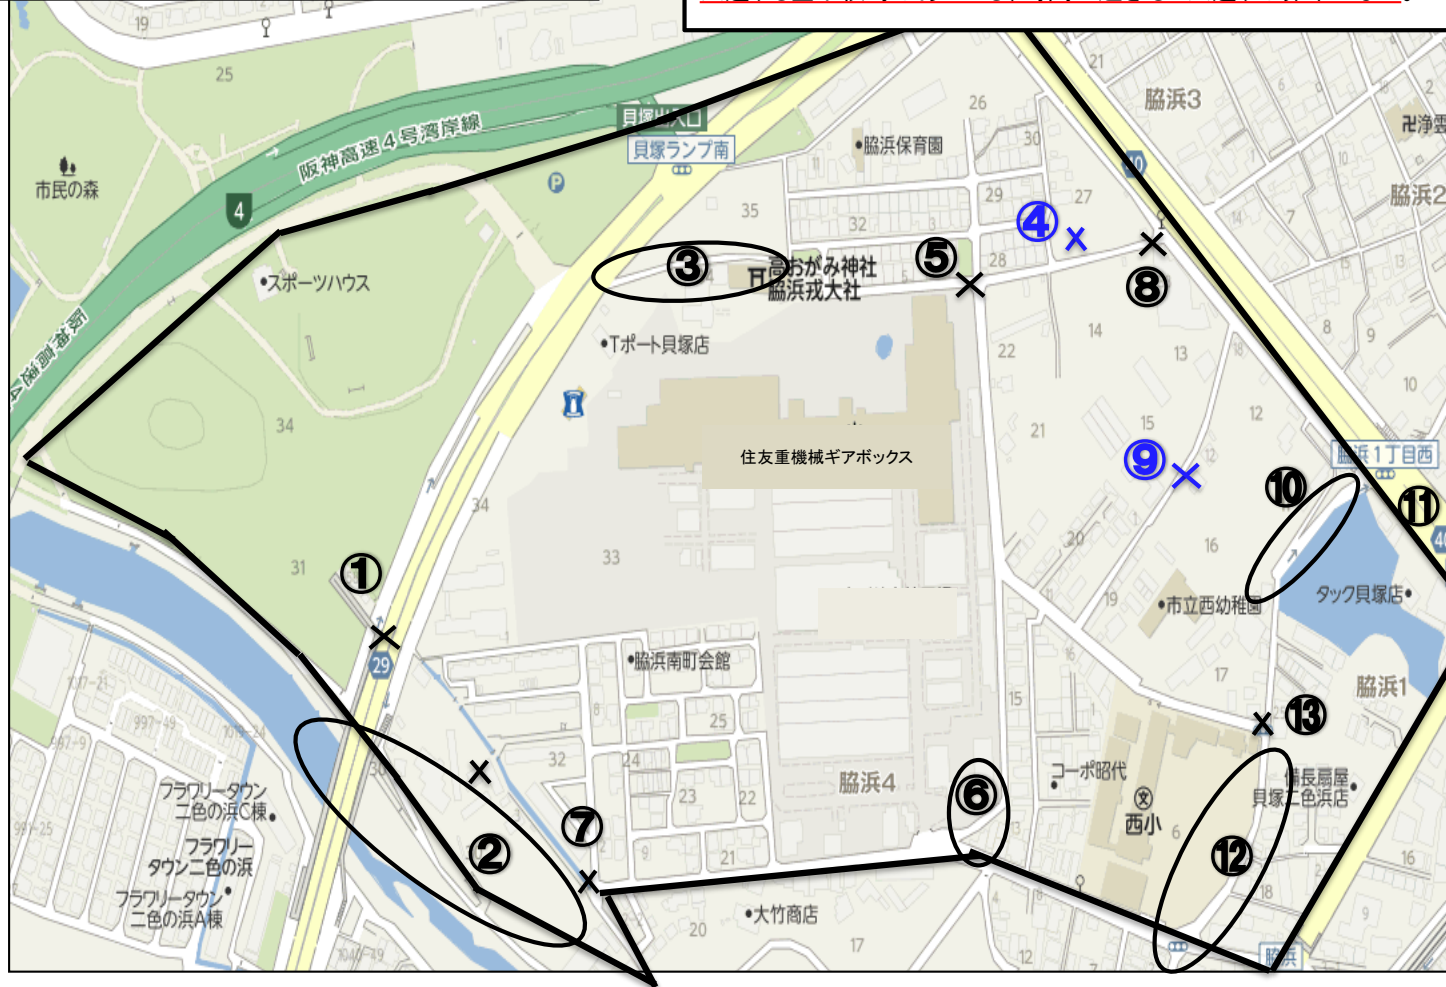
## ④ 西小裏門・脇浜戎大社 周辺

全ての道に共通している点は街灯がない、あっても街灯の間隔が空いており暗い。  
人通りも登下校時はあっても、時間が過ぎると人通りは非常にない。

- ①臨海線の側道 高架下の横断歩道 見通しが悪い
- ②近木川沿いの道の草木4~5mくらいに成長している スピードを出す車がある
- ③道幅が狭い
- ④墓地付近 不審者情報あり
- ⑤朝方交通量が多い
- ⑥道幅が狭い  
カーブがきつく、出会い頭の事故が多い
- ⑦鋭角のカーブで見通しが悪い
- ⑧一旦停止をしない車が突っ込んでくることもある
- ⑨不審者情報あり
- ⑩交通量が多く、朝は特に危険
- ⑪中央線脇浜交差点は大型車の交通量が多い
- ⑫紀州街道はカーブが多く見通しが悪い  
交通量が多く危険
- ⑬紀州街道 運動場側から来た車の左折車に注意

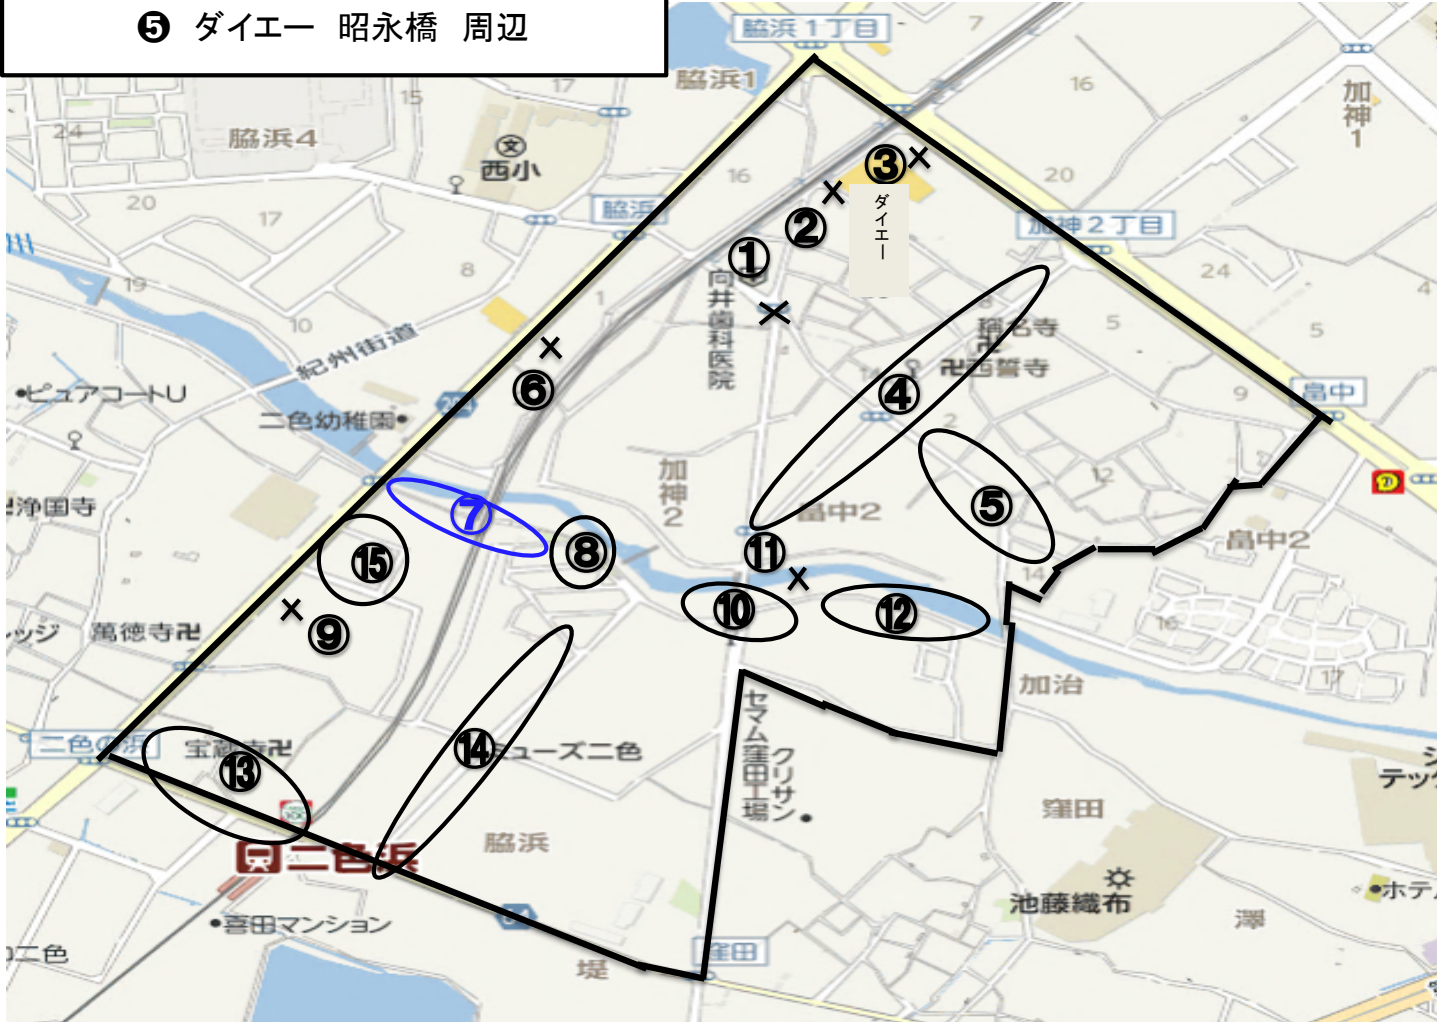
## ⑤ ダイエー 昭永橋 周辺

- ①複雑な交差点 信号が南北にしかなく、横断注意
- ②トラックの出入りがある
- ③車の出入りが多い
- ④バス通りで交通量が多い 歩道も狭くて危険
- ⑤溝にフタがない箇所が多い 歩道が狭く、交通量が多い
- ⑥幅が広く、フタのない水路あり
- ⑦川沿いの道は 人通りが少ない 特に高架下は道幅が狭く、見通しが悪い 変質者目撃あり
- ⑧フェンス破損箇所あり 雑草が生い茂っている
- ⑨流れが速い、深い水路がある
- ⑩道が狭い 交通量が多く危険
- ⑪昭永橋付近は大型の通行車両が多い 歩道が途切れている箇所がある
- ⑫川沿いの道が整備されておらず、雑草が生い茂っている
- ⑬歩道が狭く、交通量が多い
- ⑭歩道がない スピードを出す車が多く危険
- ⑮抜け道になっている スピードを出して入ってくる車がある

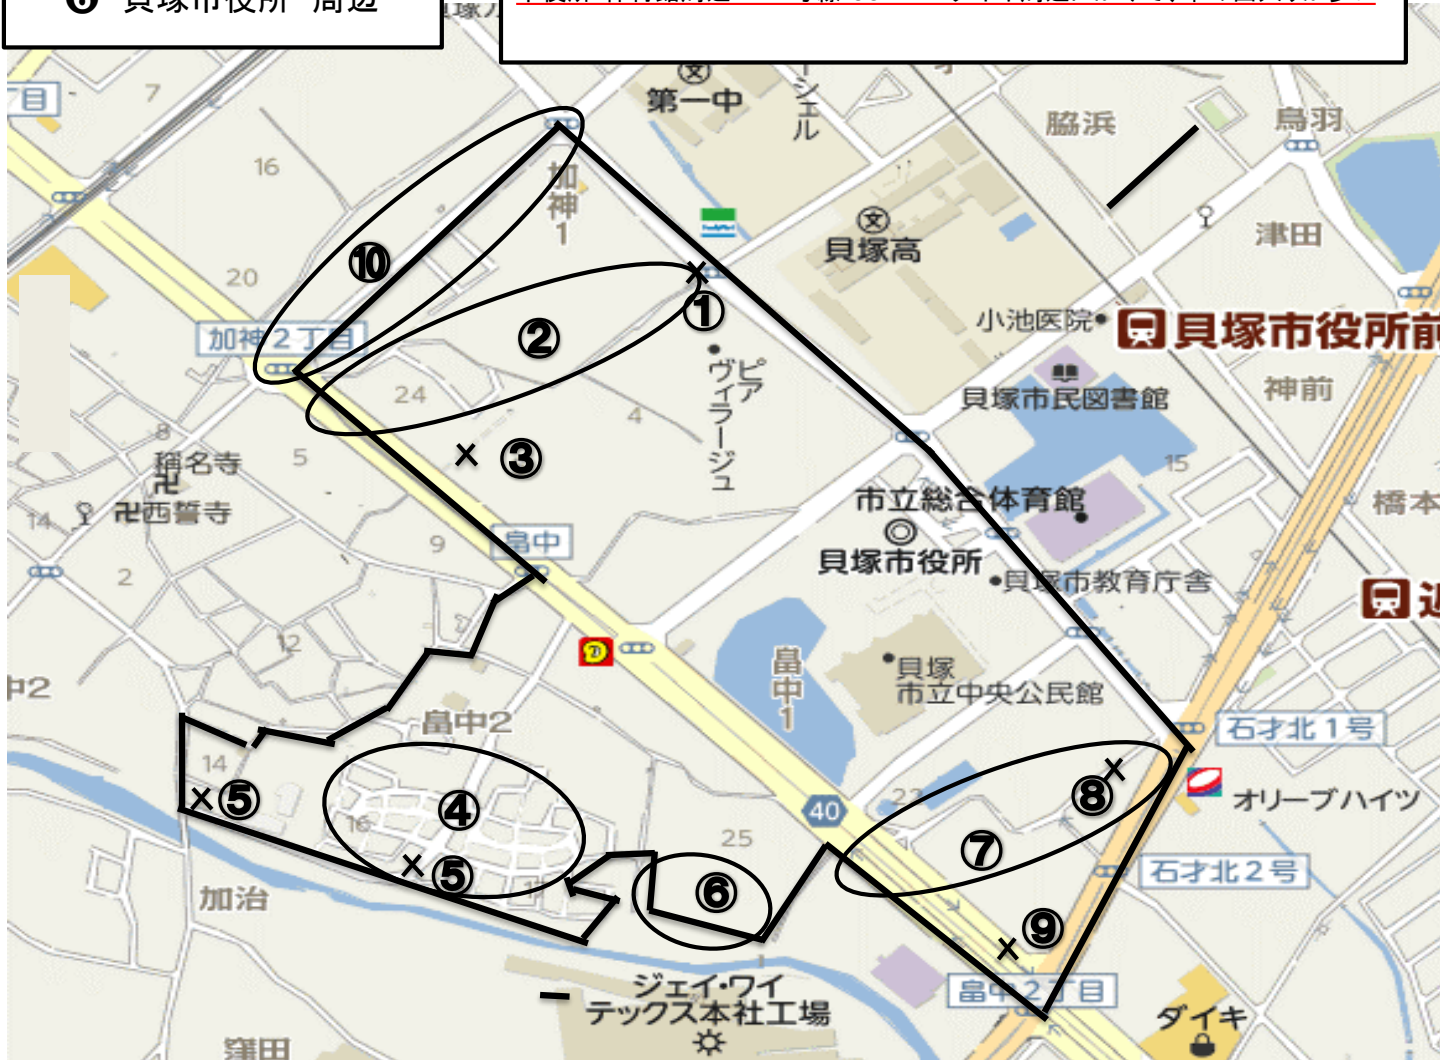
## ⑥ 貝塚市役所 周辺

市役所・体育館周辺～26号線TSUTAYA・ダイキ周辺にかけて、車の出入りが多い

- ①信号を守らない歩行者、自転車が多い
- ②道幅が狭く見通しが悪い 一方通行ではなく車の往来あり 街灯がほとんどない
- ③広く深い水路があり、フタがない 雨の日などは水量が増し、流れがきつくなる
- ④住宅街は子どもが道路で遊んでいることがある 車との接触事故に注意 坂を下る車のスピードが速い
- ⑤フェンスが低い(川沿い 複数箇所あり)
- ⑥雑木林あとにフェンスがなく、入り込むと危険
- ⑦人通りが少なく、街灯も少ない
- ⑧ふたのない深い溝がある
- ⑨側道の住宅の周りに道ではないスペースがある 溝のようになっていて柵はない
- ⑩道幅が狭く、交通量が多い 歩道がない部分がある

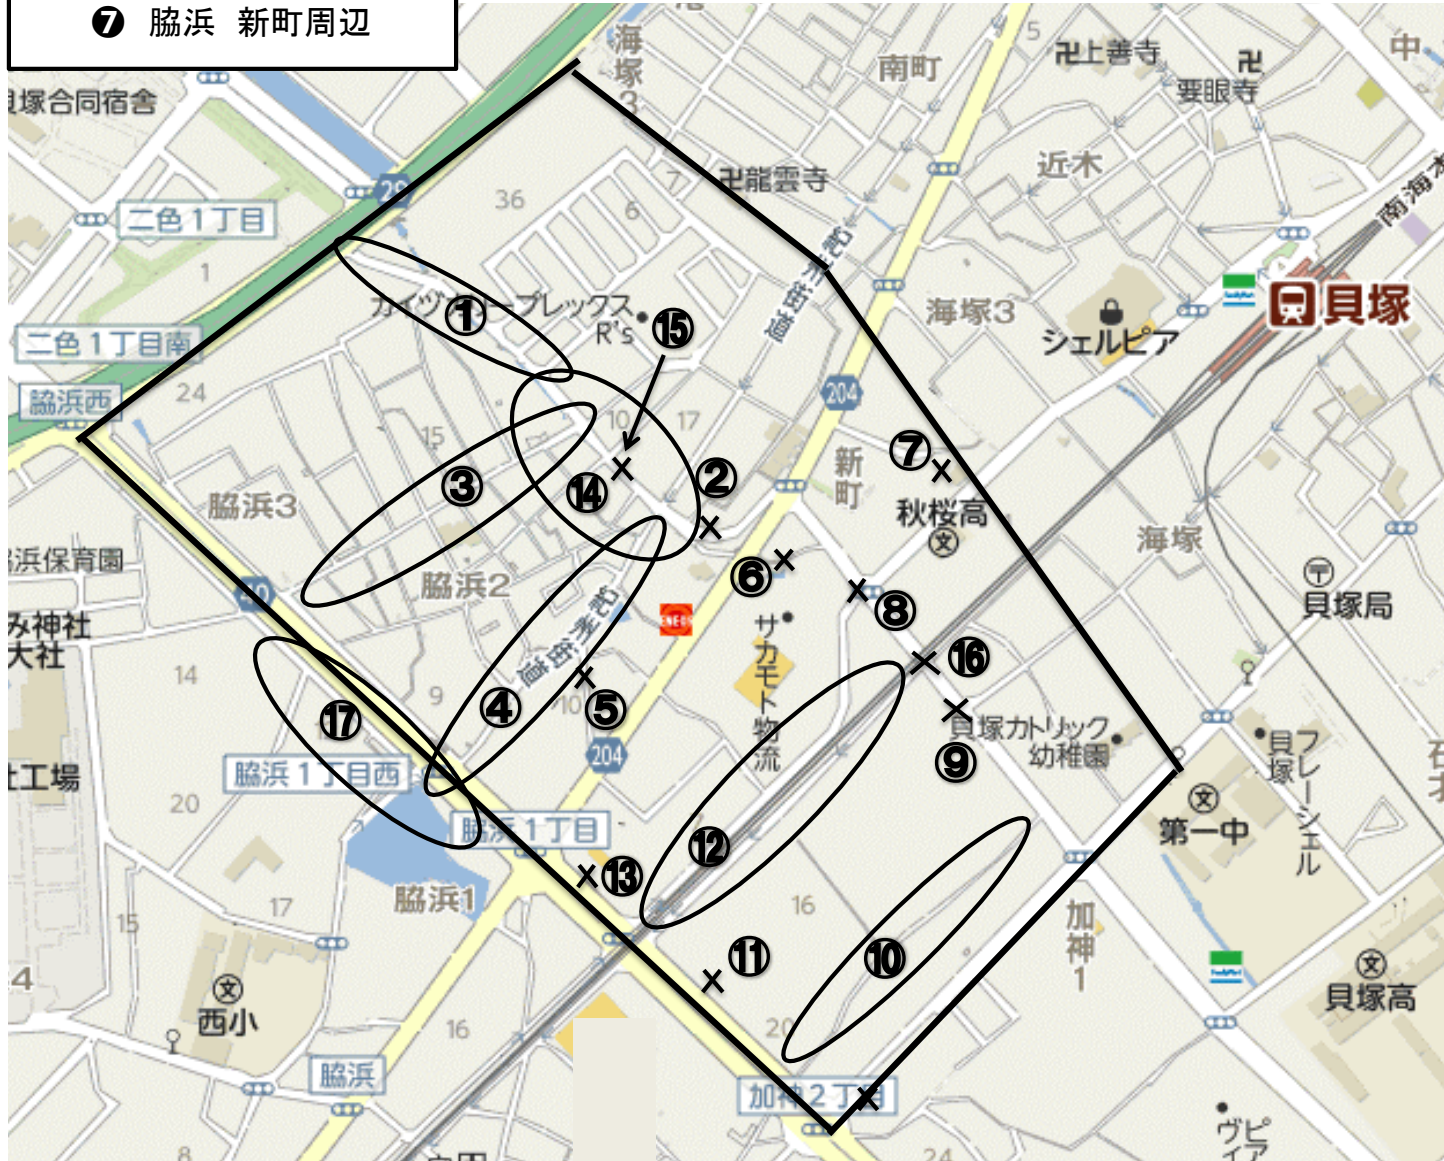
## ⑦ 脇浜 新町周辺

- ①臨海線からのバイクや自転車のスピードが速い  
スピードを出している車もある
- ②坂道のため自転車のスピードが出て危険
- ③道幅が狭く、交通量が多い  
自転車や歩行者と車の接触事故が多い  
スピードを出している車も多く、一旦停止をしない車もいる
- ④紀州街道は抜け道として交通量が多く、スピードを出す車も多い
- ⑤見通しが悪い
- ⑥新町橋下の地下道はバイクや自転車がスピードを出している  
坂道から地下道へはが見通しが悪い
- ⑦あぜ道に比較的深い溝がある
- ⑧駅側からの車が歩行者と接触した事故があった
- ⑨大通りに合流する車に注意
- ⑩長い用水路があり、柵がない
- ⑪フェンスが高いため歩行者が見えづらい
- ⑫直線道路で車のスピードが出ていて危険  
夜間は街灯がなく暗い
- ⑬駐車場へ出入りする車、自転車に注意
- ⑭通り沿いに用水路があり、柵がない部分がある
- ⑮公園から子どもの飛び出し注意
- ⑯踏切横断時は車に注意
- ⑰高架下、人通りが少なく、夜は特に注意
