西小学校地域安全マップ

『校区内の危険な場所』を知る目的で、保護者の皆様方のご協力により、危険箇所点検を実施し、その結果に基づき、地区ごとに地域安全マップを作成致しました。

西校区を7つの地区(左図参照)に分け、地域安全マップを掲載しております。

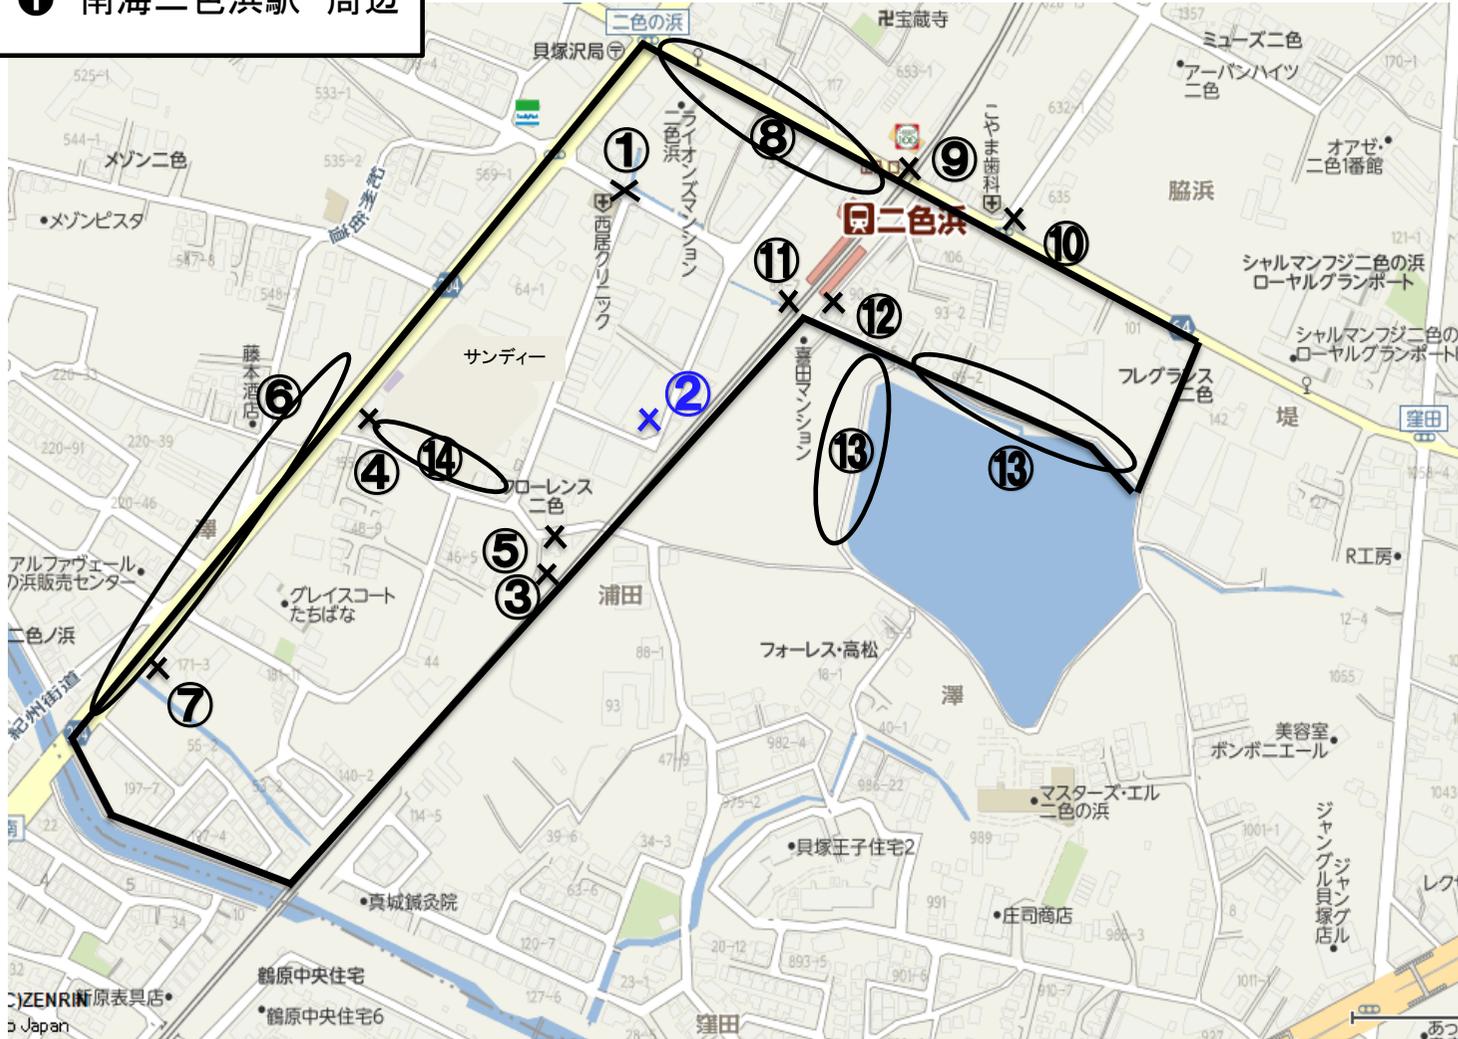
① 南海二色浜駅 周辺

- ① 交通が多く、見通しが悪いT字路
スピードが出ている車が多い
- ② 人通りが少なく、過去に変質者情報あり注意
- ③ 民家の間の脇道から線路際まで行く事ができ、容易に線路内に入れ、溝もある
- ④ 泉佐野方面 塀で見通し悪い
- ⑤ 用水路のフタがない
- ⑥ 歩行者用の信号が橋の所までなく、よく事故がある
- ⑦ 用水路の段差は柵がない
・車の交通量が多いが、昼間でも人通りが少ない
・死角が多く街灯も少ない
- ⑧ 街灯が少なく、歩道が狭い
- ⑨ 踏切注意
駅前、車・自転車・歩行者等交通量が多い
- ⑩ T字路信号注意
- ⑪ 用水路の幅が広く、深さもあるが柵がない
- ⑫ 曲がり角注意
- ⑬ 池周辺
・街灯が少ない ・人通りが少ない
・土手に柵がない ・池の柵が低い
- ⑭ 側溝にフタがなく、街灯が少ない

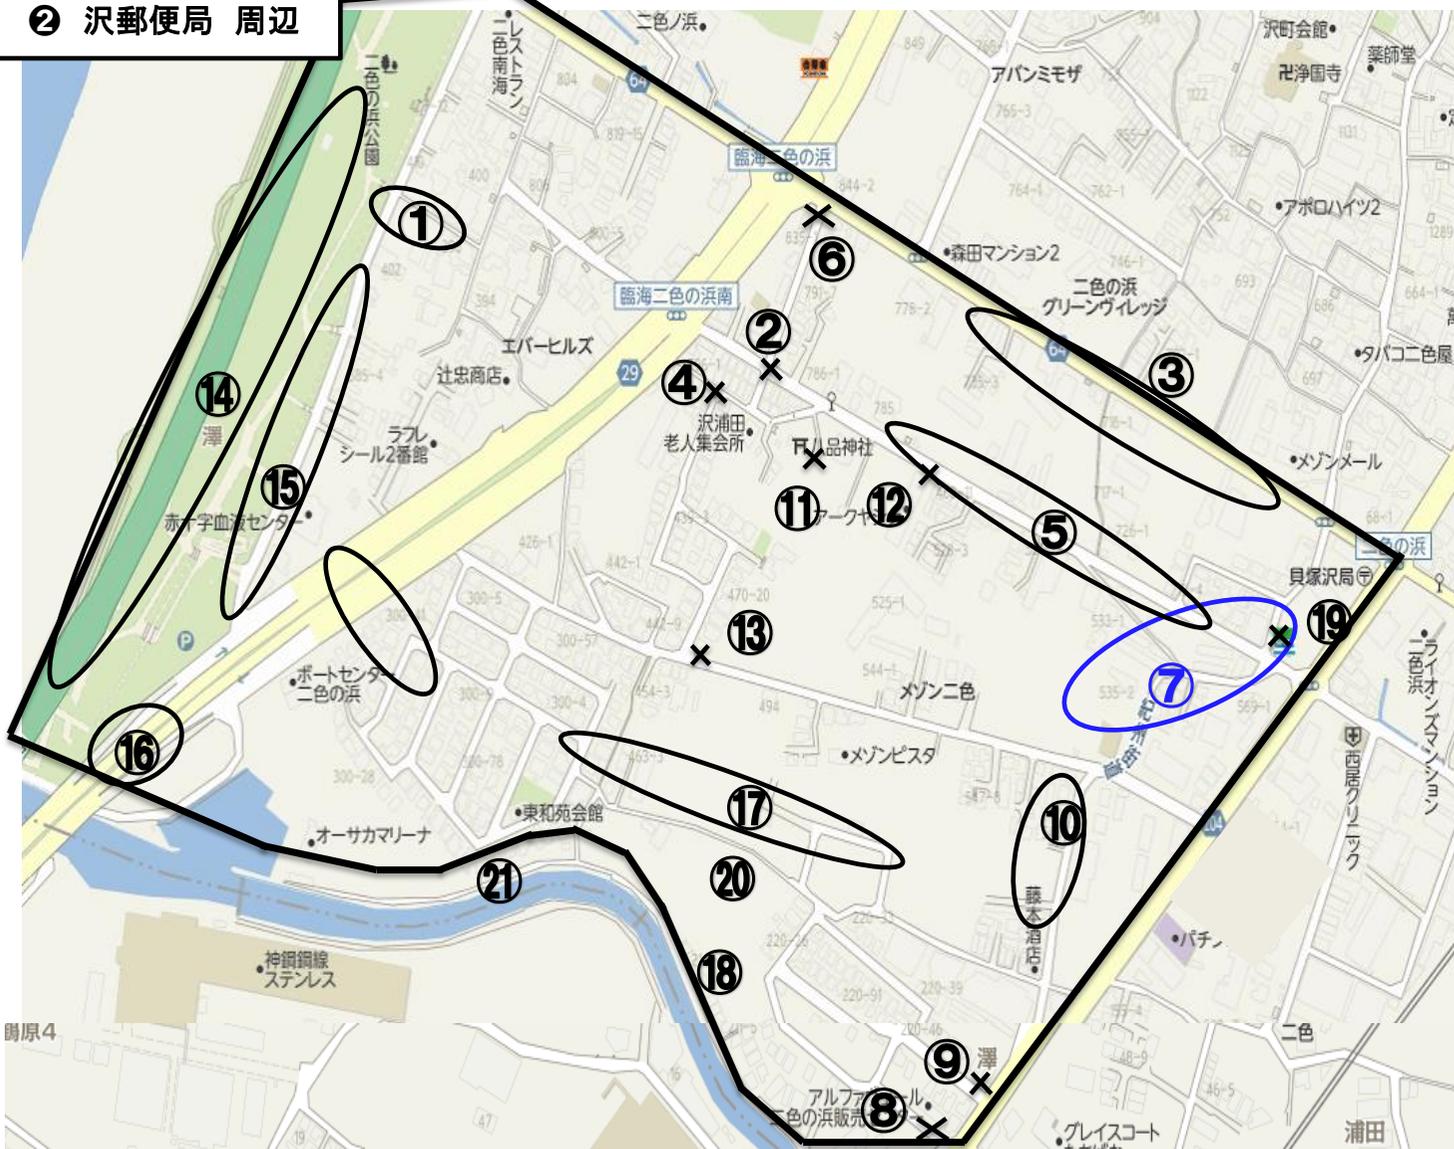
② 沢郵便局 周辺

- ①道幅が狭く、日中でも死角になり、危険
- ②信号のない交差点 飛び出し注意
- ③交通量が多く、歩道が狭い
- ④抜け道で、見通しが悪い
- ⑤街灯がほぼなく、夜は危険
- ⑥見通しの悪いT字路
- ⑦S字カーブで見通しが悪い
変質者目撃多数
- ⑧3方向から車が来る
- ⑨幹線道路から住宅街への進入路で車の出入りが
多い
- ⑩畑との間の溝にフタがない
- ⑪人通りが少なく、死角も多い
- ⑫柵がなく用水路に抜けられる
- ⑬水路が深く、一部柵がない
- ⑭二色の浜公園周辺は、季節によっては人通り
が少なく、死角も多い
- ⑮人通りが少ない
- ⑯臨海線の高架下、人通りが全くない
- ⑰道幅が狭く、用水路もあり危険 夜は暗い
- ⑱途中から堤防のフェンスがなくなっている
- ⑲駐車場の出入り口 注意
- ⑳工事車両がたびたび通る、道が狭く溝にフタが
無い
- ㉑見出川の途中からフェンスが無く下に降りて川
で遊ぶ児童を見かける

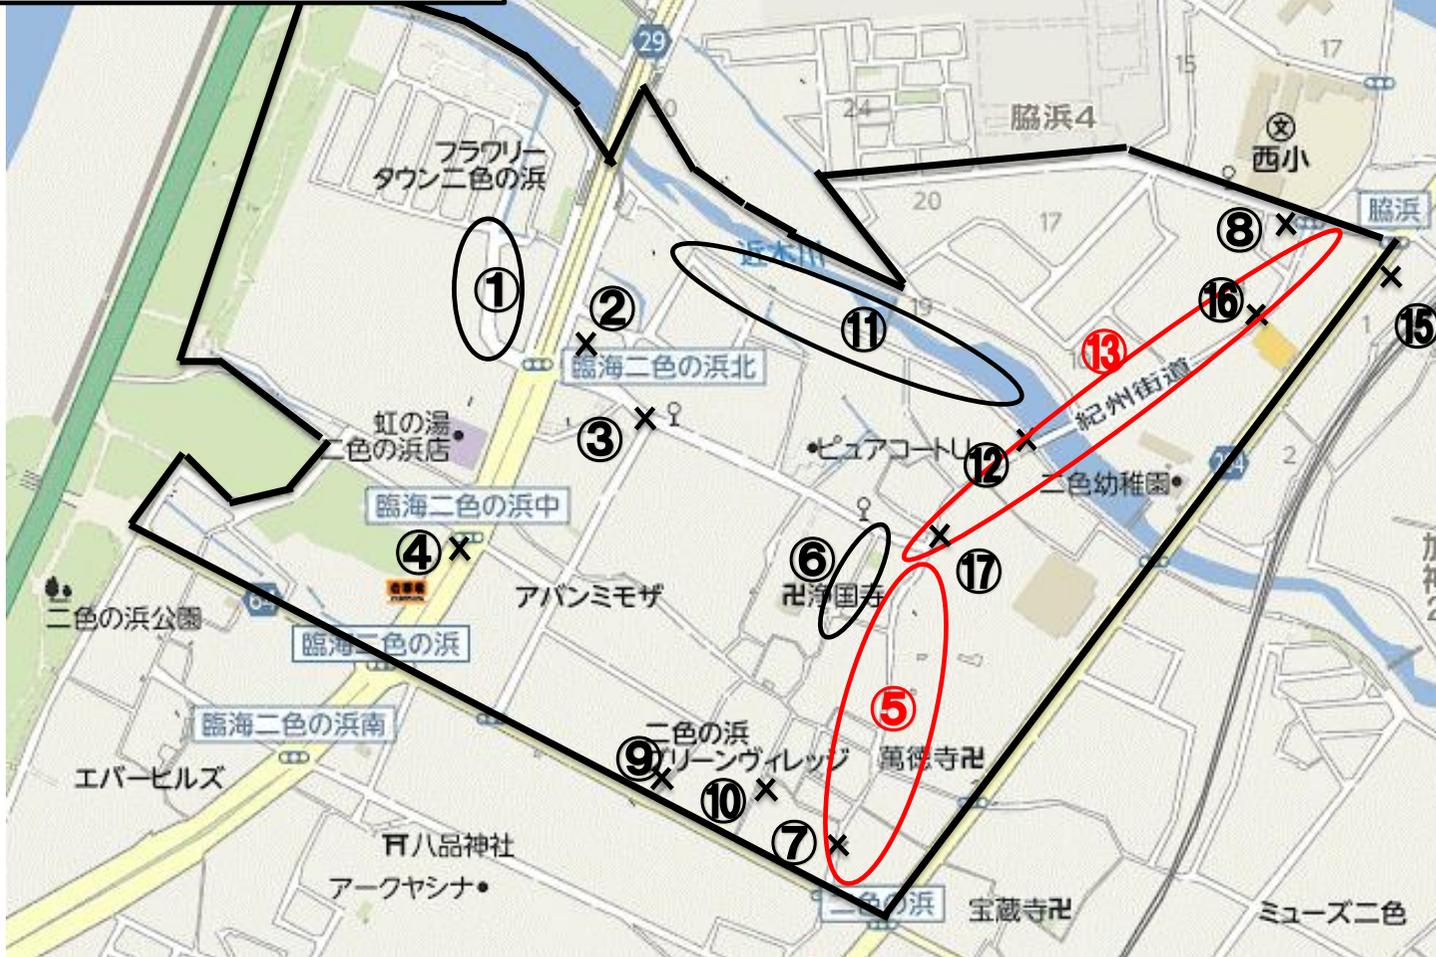
③ 西小正門・永久橋 周辺

全ての道に共通している点は街灯がない、あっても街灯の間隔が空いており暗い。

- ① 車両の出入りが多い 横断時は注意
 - ② 建設中止箇所 草木が人の背の高さほどある 不法投棄が多発
 - ③ T字路 朝方スピードを出す車が多数あり
 - ④ 右左折する車両が多く、横断時は注意
 - ⑤ 紀州街道は道幅が狭く、カーブが多いため見通しが悪い スピードを出して走行する車があり危険
 - ⑥ 急な坂道のため自転車のスピードが出やすく、接触事故が多い 不審者情報あり
 - ⑦ フタのない深い溝がある
 - ⑧ 雨天時、グレーチングがすべりやすい
 - ⑨ 溝が深く、フタがない
 - ⑩ 高い壁に挟まれた狭い道がある
 - ⑪ 近木川沿いの道、草木が高く見通しが悪い
 - ⑫ 永久橋のT字路、飛び出しが多い
 - ⑬ 紀州街道は道幅が狭く、登下校時は車のスピードも出ており往来も激しい 車が緑のゾーンをふさぎ歩きにくい。
 - ⑭ 信号待ちで車が停止の時、車が歩道まではみ出している状況のため、近くを通る時は注意
 - ⑮ 畑との段差が高く転落のリスクあり
 - ⑯ T字路 車の往来が激しい
- ※⑤⑬ 危険だという意見多数

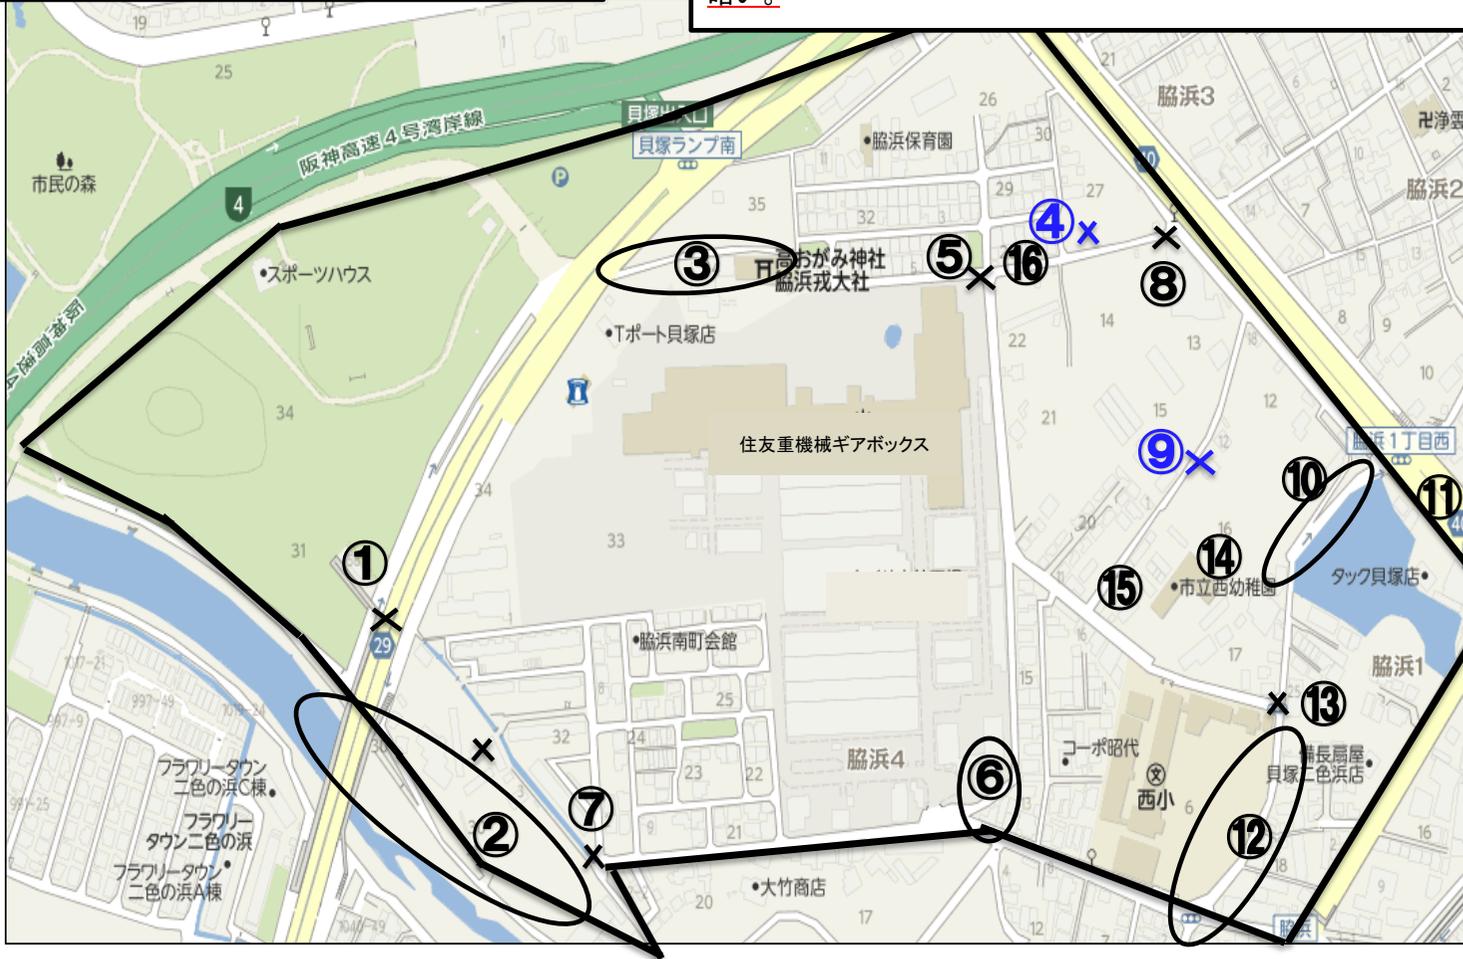
④ 西小裏門・脇浜戎大社 周辺

全ての道に共通している点は街灯がない、あっても街灯の間隔が空いており暗い。

- ①臨海線の側道 高架下の横断歩道 見通しが悪い
- ②近木川沿いの道の草木4~5mくらいに成長している スピードを出す車がある
- ③道幅が狭い
- ④墓地付近 不審者情報あり
- ⑤朝方は交通量が多い
- ⑥道幅が狭い
カーブがきつく、出会い頭の事故が多い
- ⑦鋭角のカーブで見通しが悪い
- ⑧一旦停止をしない車が突っ込んでくることもある
- ⑨不審者情報あり
- ⑩交通量が多く、朝は特に危険
- ⑪中央線 脇浜交差点は大型車の交通量が多い
- ⑫紀州街道はカーブが多く見通しが悪い
交通量が多く危険
- ⑬紀州街道 運動場側から来た車の左折車に注意
- ⑭水路の流れがはやく流される危険性は十分にあり
- ⑮新しい住宅ができたことにより、壁ができて見通しが悪い(以前、市にカーブミラー等の対策を相談したが難しいとの回答)

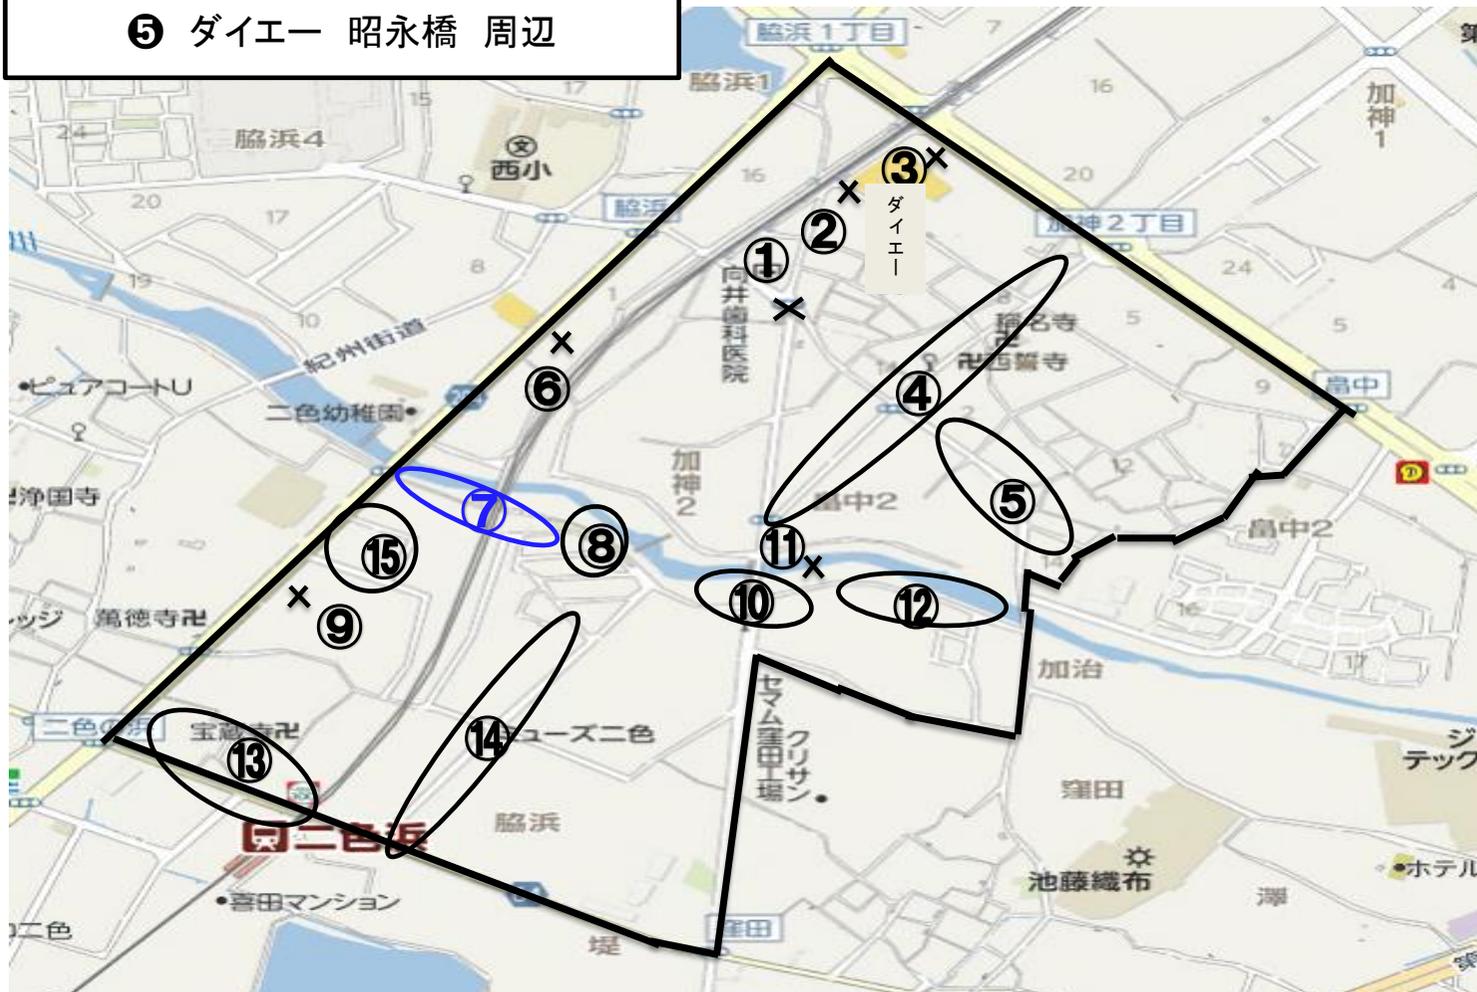
⑤ ダイエー 昭永橋 周辺

- ①複雑な交差点 信号が南北にしかなく、横断注意
駐車禁止の場所に停車する車が多い
- ②トラックの出入りがある
- ③車の出入りが多い
- ④バス通りで交通量が多い 歩道も狭くて危険
雑草が生い茂っていて暗い道が多く危険
- ⑤溝にフタがない箇所が多い
歩道が狭く、交通量が多い
- ⑥幅が広く、フタのない水路あり
- ⑦川沿いの道は 人通りが少ない 特に高架下は
道幅が狭く、見通しが悪い 変質者目撃あり
- ⑧フェンス破損箇所あり 雑草が生い茂っている
- ⑨流れが速い、深い水路がある
- ⑩道が狭い 交通量が多く危険
- ⑪昭永橋付近は大型の通行車両が多い
歩道が途切れている箇所がある
- ⑫川沿いの道が整備されておらず、雑草が生い
茂っている
- ⑬歩道が狭く、交通量が多い
- ⑭歩道がない スピードを出す車が多く危険
- ⑮抜け道になっている
スピードを出して入ってくる車がある

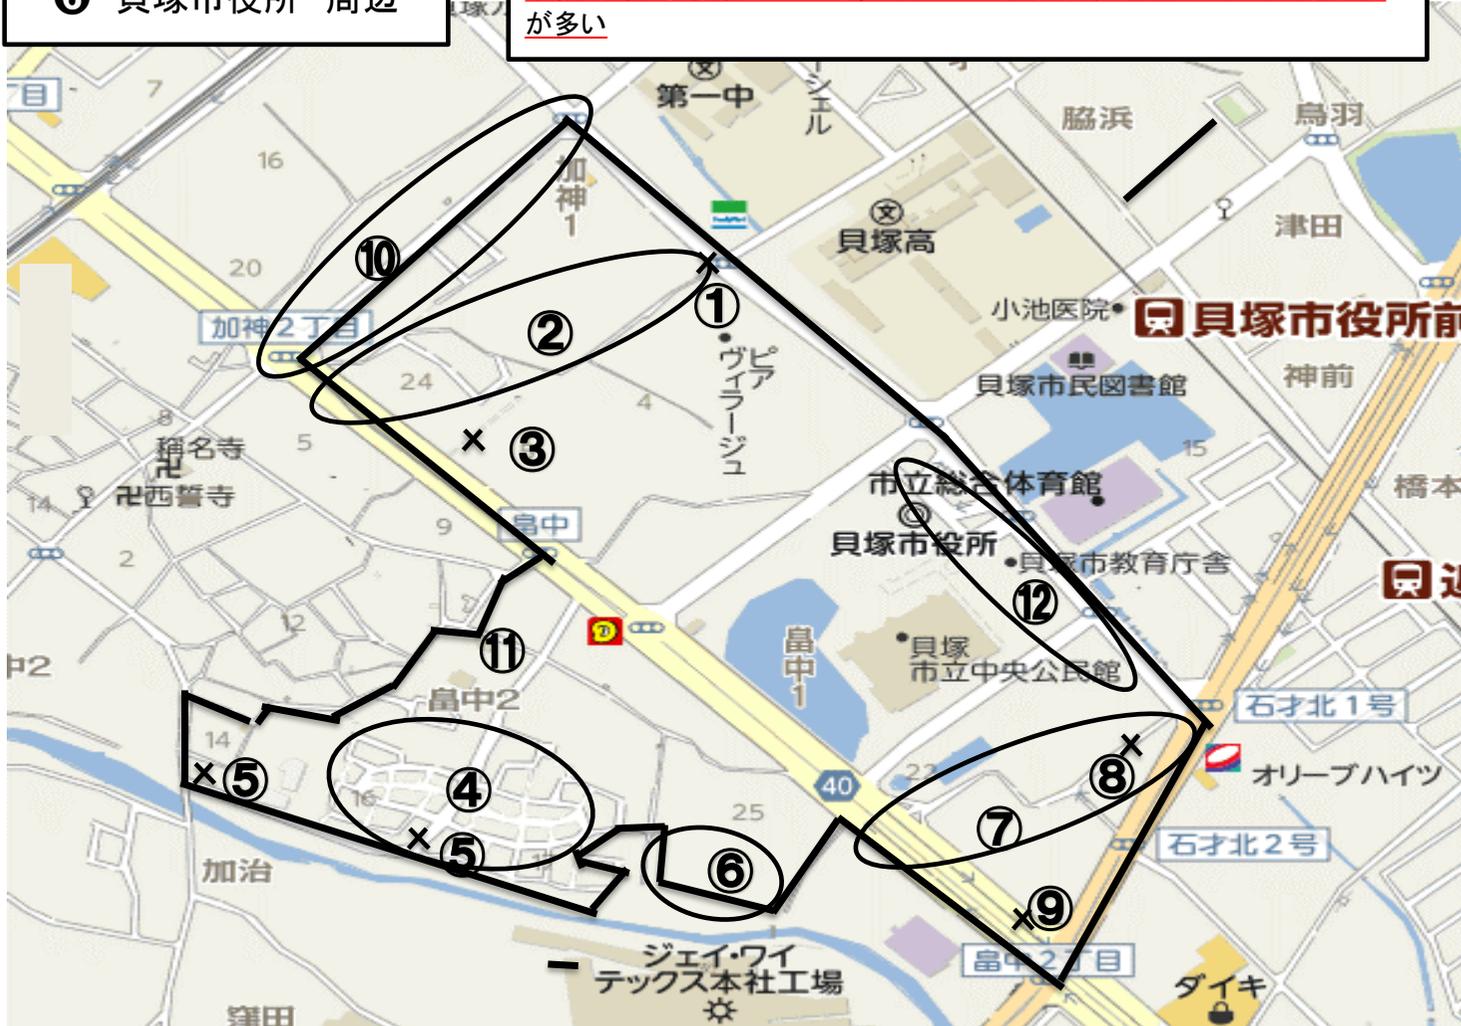
⑥ 貝塚市役所 周辺

市役所・体育館周辺～26号線TSUTAYA・ダイキ周辺にかけて、車の出入りが多い

- ①信号を守らない歩行者、自転車が多い
- ②道幅が狭く見通しが悪い 一方通行ではなく車の往来あり 街灯がほとんどない
- ③広く深い水路があり、雨の日などは水量が増し、流れがきつくなる
柵はしてあるがフタは無い
- ④住宅街は子どもが道路で遊んでいることがある
車との接触事故に注意
坂を下る車のスピードが速い
- ⑤フェンスが低い(川沿い 複数箇所あり)
- ⑥雑木林あとにフェンスがなく、入り込むと危険
- ⑦人通りが少なく、街灯も少ない
- ⑧ふたのない深い溝がある
- ⑨側道の住宅の周りに道ではないスペースがある
溝のようになっていて柵はない
- ⑩道幅が狭く、交通量が多い 歩道がない部分がある。歩行者ゾーンの上にも草木が伸びていて、歩行者が車道にはみ出してしまふ
- ⑪こぎ幼稚園があり登園降園時に親子の行き来が多いので、飛び出しが危ない

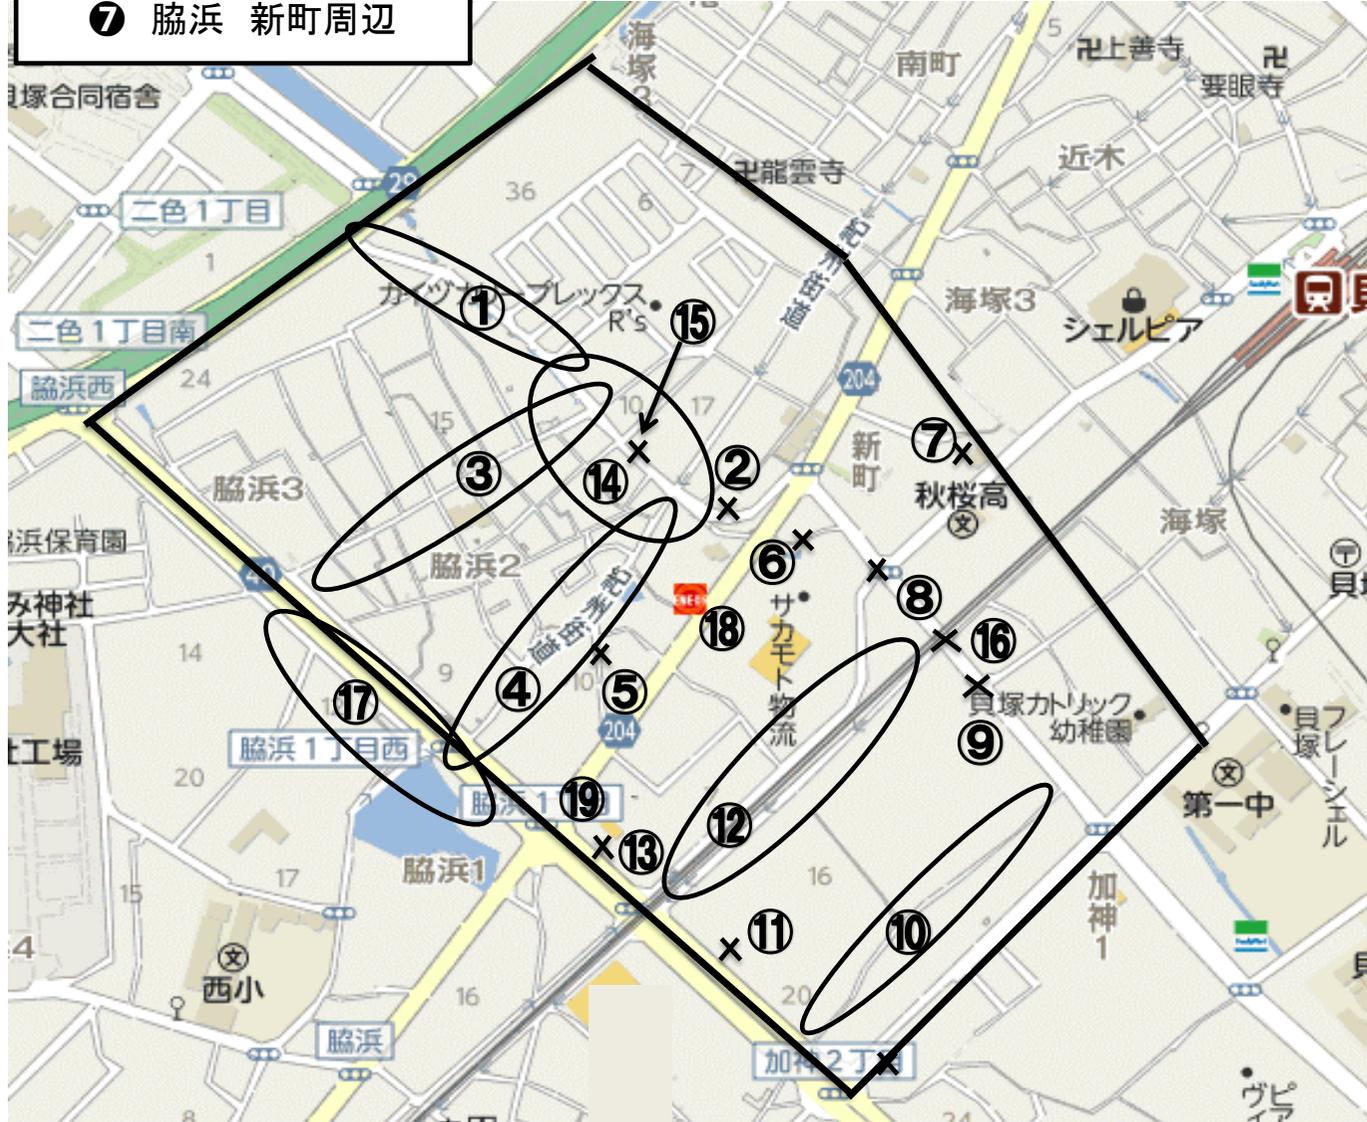
⑦ 脇浜 新町周辺

- ①臨海線からのバイクや自転車のスピードが速い
スピードを出している車もある
- ②坂道のため自転車のスピードが出て危険
- ③道幅が狭く、交通量が多い
自転車や歩行者と車の接触事故が多い
スピードを出している車も多く、一旦停止をしない車もいる
- ④紀州街道は抜け道として交通量が多く、スピードを出す車も多い
- ⑤見通しが悪い
- ⑥新町橋下の地下道はバイクや自転車がスピードを出している
坂道から地下道へはが見通しが悪い
- ⑦あぜ道に比較的深い溝がある
- ⑧駅側からの車が歩行者と接触した事故があった
- ⑨大通りに合流する車に注意
- ⑩長い用水路があり、柵がない
- ⑪フェンスが高いため歩行者が見えづらい
- ⑫直線道路で車のスピードが出ていて危険
夜間は街灯がなく暗い
- ⑬駐車場へ出入りする車、自転車に注意
- ⑭通り沿いに用水路があり、柵がない部分がある
- ⑮公園から子どもの飛び出し注意
- ⑯踏切横断時は車に注意
- ⑰高架下、人通りが少なく、夜は特に注意
- ⑱時間帯によってエバーグリーンへの車の出入りが多い
- ⑲ローソンから旧26に出る車やバイクが危険
