西小学校地域安全マップ

『校区内の危険な場所』を知る目的で、保護者の皆様方のご協力により、危険箇所点検を実施し、その結果に基づき、地区ごとに地域安全マップを作成しました。

西校区を7つの地区(左図参照)に分け、地域安全マップを掲載しております。

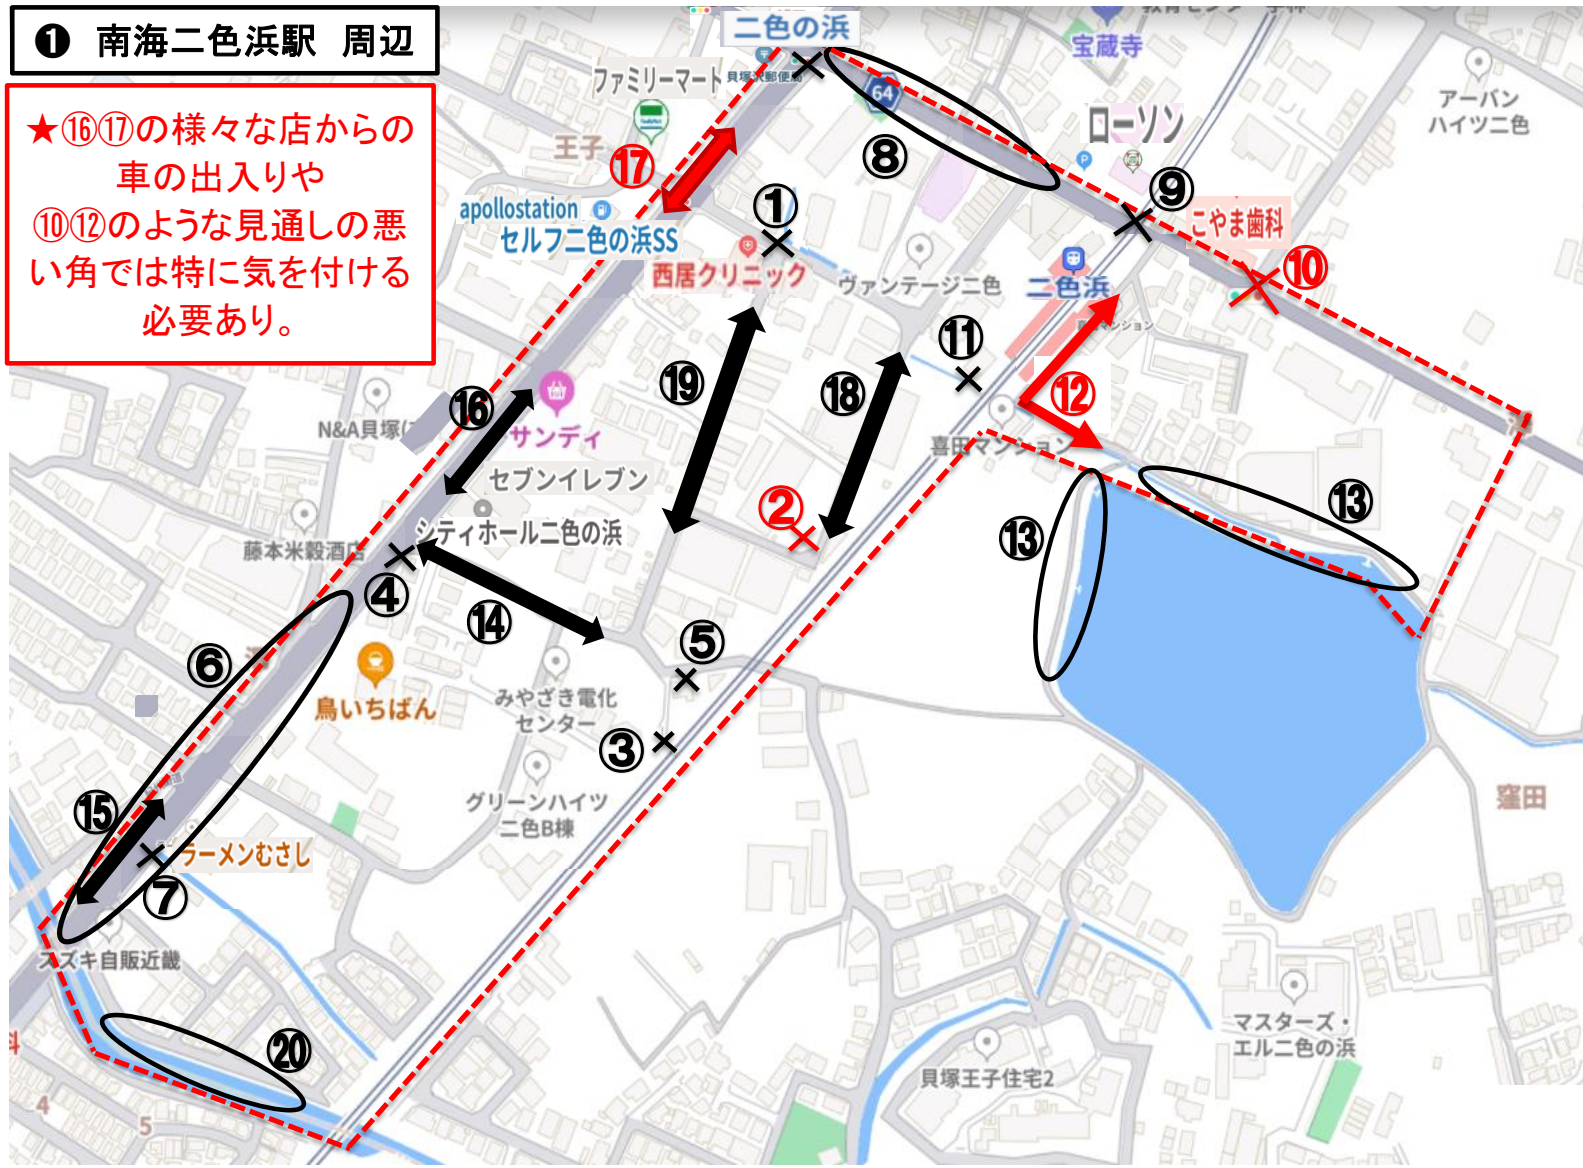
① 南海二色浜駅 周辺

★⑬⑭の様々な店からの車の出入りや⑩⑫のような見通しの悪い角では特に気を付ける必要あり。

- ①交通量が多く、ミラーはあるが子供から見通しの悪いT字路。スピードが出ている車が多い
- ②人通りが少なく、過去に変質者情報あり注意
- ③民家の間の脇道から線路際まで行く事ができ、容易に線路内に入れ、溝もある
- ④側道から泉佐野方面へ出る車、塀で見通し悪いので、歩行者は注意
- ⑤用水路のフタがない
- ⑥歩行者用信号が橋の所までなく、よく事故あり
- ⑦用水路の段差は柵がない。車の交通量が多いが、昼間でも人通りが少ない
死角が多く街灯も少ない
- ⑧歩道が狭く交通量が多い。右折左折車に注意
- ⑨踏切注意駅前、車・自転車・歩行者等交通量が多い
- ⑩道は拡張され広がったが、こやま歯科角巻き込み注意。過去に自転車と車の接触事故あり
- ⑪用水路の幅が広く、深さもある
駐車場側から柵がない
- ⑫狭く、暗く、人通りが少ない。曲がり角注意
- ⑬池周辺。街灯が少ない。人通りが少ない。
土手に柵がない。池の柵が低い
- ⑭側溝にフタがなく、街灯が少ない。田に柵あり
- ⑮歩道や側道の雑草が茂り、通行しにくい
- ⑯敷地内にスーパー、コンビニ、ジム、もち吉があり、車の出入りが多く車道への出入口が3つ
信号無視で出て来る車あり
- ⑰車の出入りが多く、見通しが悪い。
鉄板が古く、浮いている
- ⑱壊れたビニールハウス。
街灯がほとんどなく、人通りが少ない
- ⑲街灯が少なく、夜は人通りが少なく危険
用水路フタなし
- ⑳川沿いのフェンスが低く、登ると危険

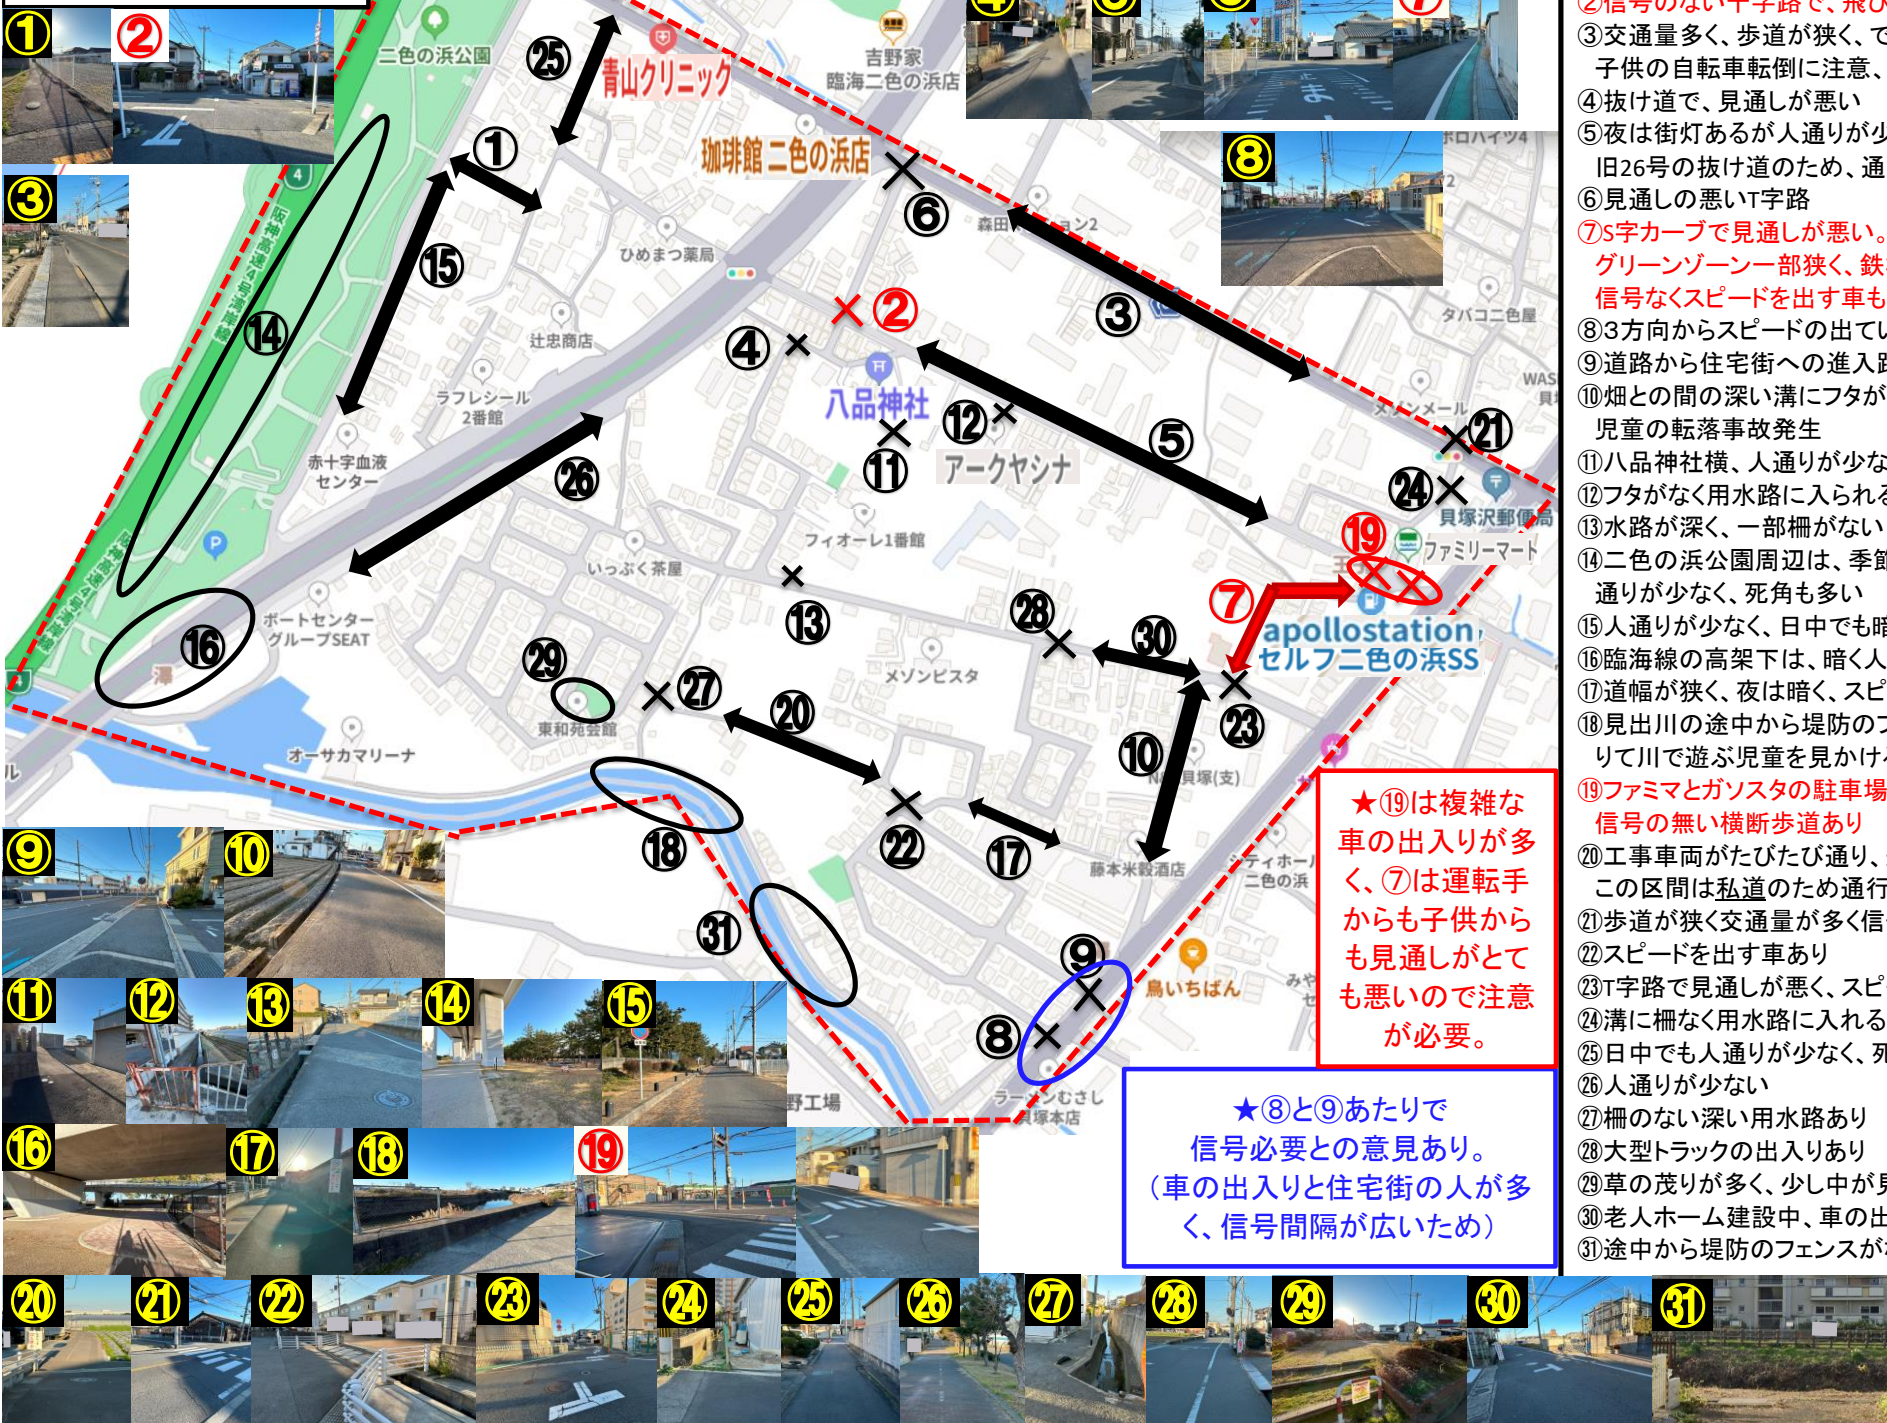
② 沢郵便局 周辺

- ①道幅が狭く、日中でも死角になり、危険
- ②信号のない十字路で、飛び出し注意
- ③交通量多く、歩道が狭く、でこぼこしている所では子供の自転車転倒に注意、フタのない用水路あり
- ④抜け道で、見通しが悪い
- ⑤夜は街灯あるが人通りが少ない。朝は臨海線と旧26号の抜け道のため、通勤の車が多い
- ⑥見通しの悪いT字路
- ⑦S字カーブで見通しが悪い。変質者目撃多数
グリーンゾーン一部狭く、鉄板なく用水路が深い
信号なくスピードを出す車もあり、交通量も多い
- ⑧3方向からスピードの出ている車が来る
- ⑨道路から住宅街への進入路で車の出入りが多い
- ⑩畑との間の深い溝にフタがなく、道も狭い
児童の転落事故発生
- ⑪八品神社横、人通りが少なく、死角も多い
- ⑫フタがなく用水路に入られる
- ⑬水路が深く、一部柵がない
- ⑭二色の浜公園周辺は、季節・時間帯によっては人通りが少なく、死角も多い
- ⑮人通りが少なく、日中でも暗い
- ⑯臨海線の高架下は、暗く人通りが少ない
- ⑰道幅が狭く、夜は暗く、スピード落としての看板
- ⑱見出川の途中から堤防のフェンスが無く、下に降りて川で遊ぶ児童を見かける
- ⑲ファミマとガソスタの駐車場の出入り口注意
信号の無い横断歩道あり
- ⑳工事車両がたびたび通り、道が狭く溝にフタなし
この区間は私道のため通行不可
- ㉑歩道が狭く交通量が多く信号待ちの車、前出過ぎ
- ㉒スピードを出す車あり
- ㉓T字路で見通しが悪く、スピードを出す車あり危険
- ㉔溝に柵なく用水路に入れる
- ㉕日中でも人通りが少なく、死角になる
- ㉖人通りが少ない
- ㉗柵のない深い用水路あり
- ㉘大型トラックの出入りあり
- ㉙草の茂りが多く、少し中が見にくい公園
- ㉚老人ホーム建設中、車の出入りあり
- ㉛途中から堤防のフェンスがない

★⑱は複雑な車の出入りが多く、⑦は運転手からも子供からも見通しがとても悪いので注意が必要。

★⑧と⑨あたりで信号必要との意見あり。
(車の出入りと住宅街の人が多く、信号間隔が広いため)

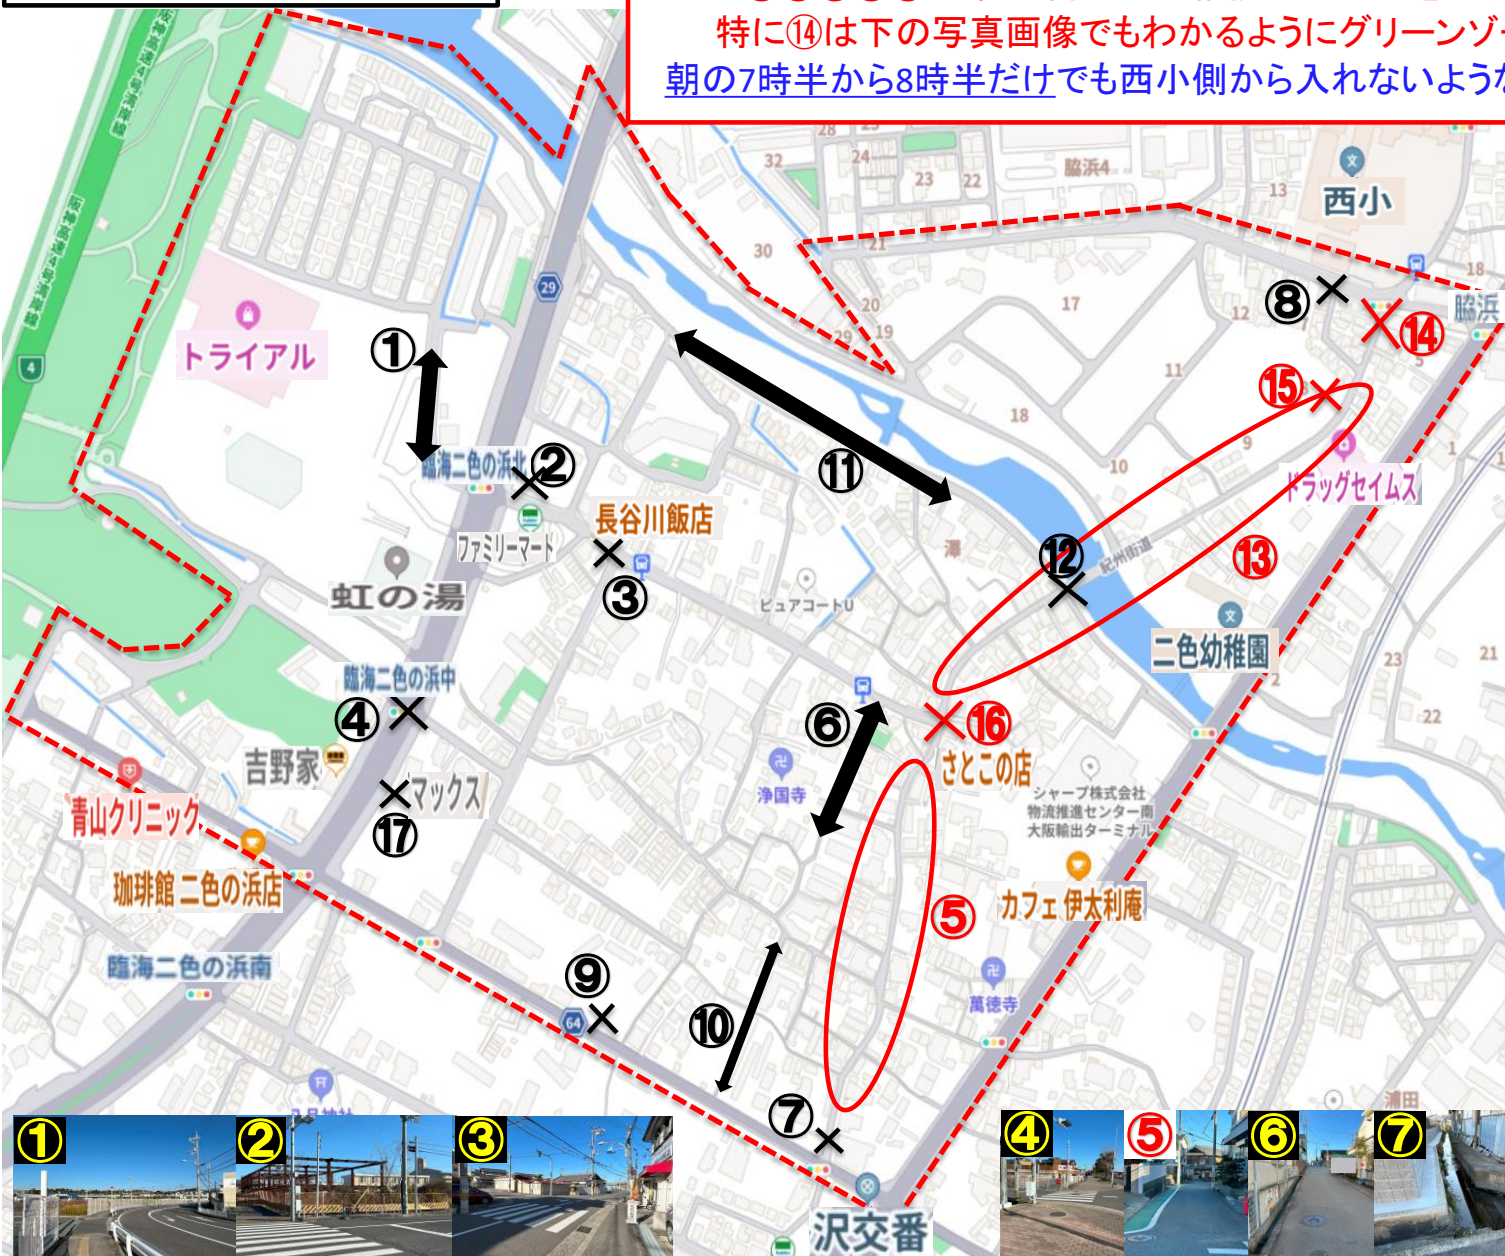
③ 西小正門・永久橋 周辺

★⑤⑬⑭⑮⑯の紀州街道は道幅狭くスピードを出す車が多く危険だという意見多数あり。
 特に⑭は下の写真画像でもわかるようにグリーンゾーンをはみ出して車は停車している。
 朝の7時半から8時半だけでも西小側から入れないような一方通行の時間帯必要との意見あり。

- ①車両の出入りが多く車の飛び出しも多いので横断時は注意が必要
- ②建設中止箇所で草木が人の背の高さほどある不法投棄が多発し、柵も壊れている
- ③T字路で朝方スピードを出す車が多数あり
- ④右左折する車両が多く、横断時は注意
- ⑤紀州街道は道幅が狭く、カーブが多いため見通しが悪い。スピードを出して走行する車があり危険
- ⑥急な坂道のため自転車のスピードが出やすく、接触事故が多い。不審者情報あり
- ⑦フタのない深い溝がある
- ⑧雨天時、グレーチング(側溝のフタ)がすべりやすい
- ⑨溝が深く、フタがない
- ⑩高い壁に挟まれた狭い道がある
- ⑪街灯がなく人も少ない割に車が多い
- ⑫永久橋の十字路で、飛び出しが多い
- ⑬紀州街道は道幅が狭く、登下校時は車のスピードも出ており往来も激しい
 車がグリーンゾーンをふさぎ歩きにくい
 下校時に児童が車のミラーに接触事故あり
- ⑭信号待ちで車が停止の時、車がグリーンゾーンの歩道まではみ出しているの近くを通る時は注意
 特に傘をさすときは、車との接触に注意
- ⑮畑との段差が高く、フェンスなく転落事故多数あり
- ⑯甘納豆屋さんのT字路で、車の往来が激しく、一時停止をしていない車が多すぎる。朝は特に車が多い
- ⑰釣具店からの車が見えにくいので注意

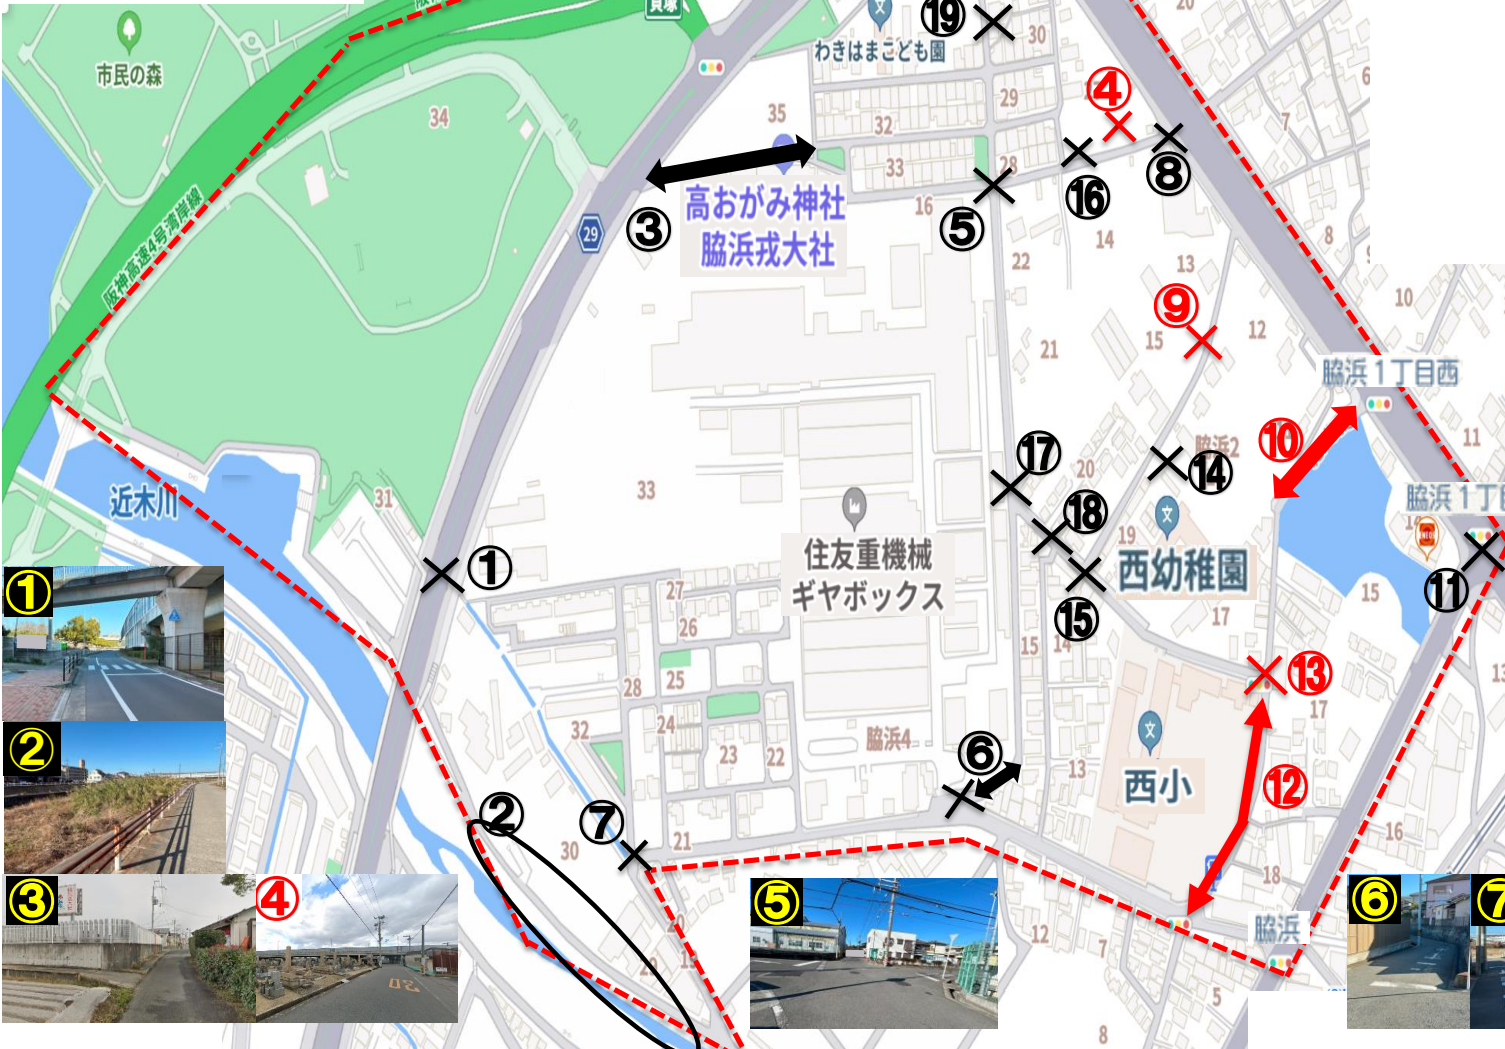
④ 西小裏門・脇浜戎大社 周辺

★紀州街道は道が狭いのに、交通量が多く、スピードを出す車も多いので、特に注意が必要。全体的に街灯が少なく暗い場所が多いので、街灯を増やしてほしいとの意見あり。

- ①臨海線の側道で、高架下の横断歩道は、見通しが悪く、一時停止しない車が多い
- ②近木川沿いの道の草木4～5mくらいに成長しているスピードを出す車がある
- ③道幅が狭い
- ④墓地付近、不審者情報あり
- ⑤朝夕の登下校時に交通量が多い十字路で、一旦停止しない車が多い
- ⑥道幅が狭い
カーブがきつく、出会い頭の事故が多い
- ⑦鋭角のカーブで見通しが悪い
- ⑧一旦停止をしない車が突っ込んでくることもある
- ⑨不審者情報あり
- ⑩交通量が多く、朝は特に危険
- ⑪中央線脇浜1丁目交差点は大型車の交通量が多い
- ⑫紀州街道はカーブが多く見通しが悪く、歩道が狭い
交通量が多く緩いカーブのため歩道に膨らむ車あり
- ⑬紀州街道は道が狭いため、歩行者は左折車・右折車の巻き込みに注意
- ⑭水路の流れが速く、流される危険性あり
- ⑮ミラーはあるが、住宅の壁で見通しが悪い
- ⑯注意すべきコンクリートブロック
- ⑰車がよく止まらずに飛び出してくる
- ⑱自転車が飛び出してくる
- ⑲住宅が多いのに街灯が少なく暗くて危ない

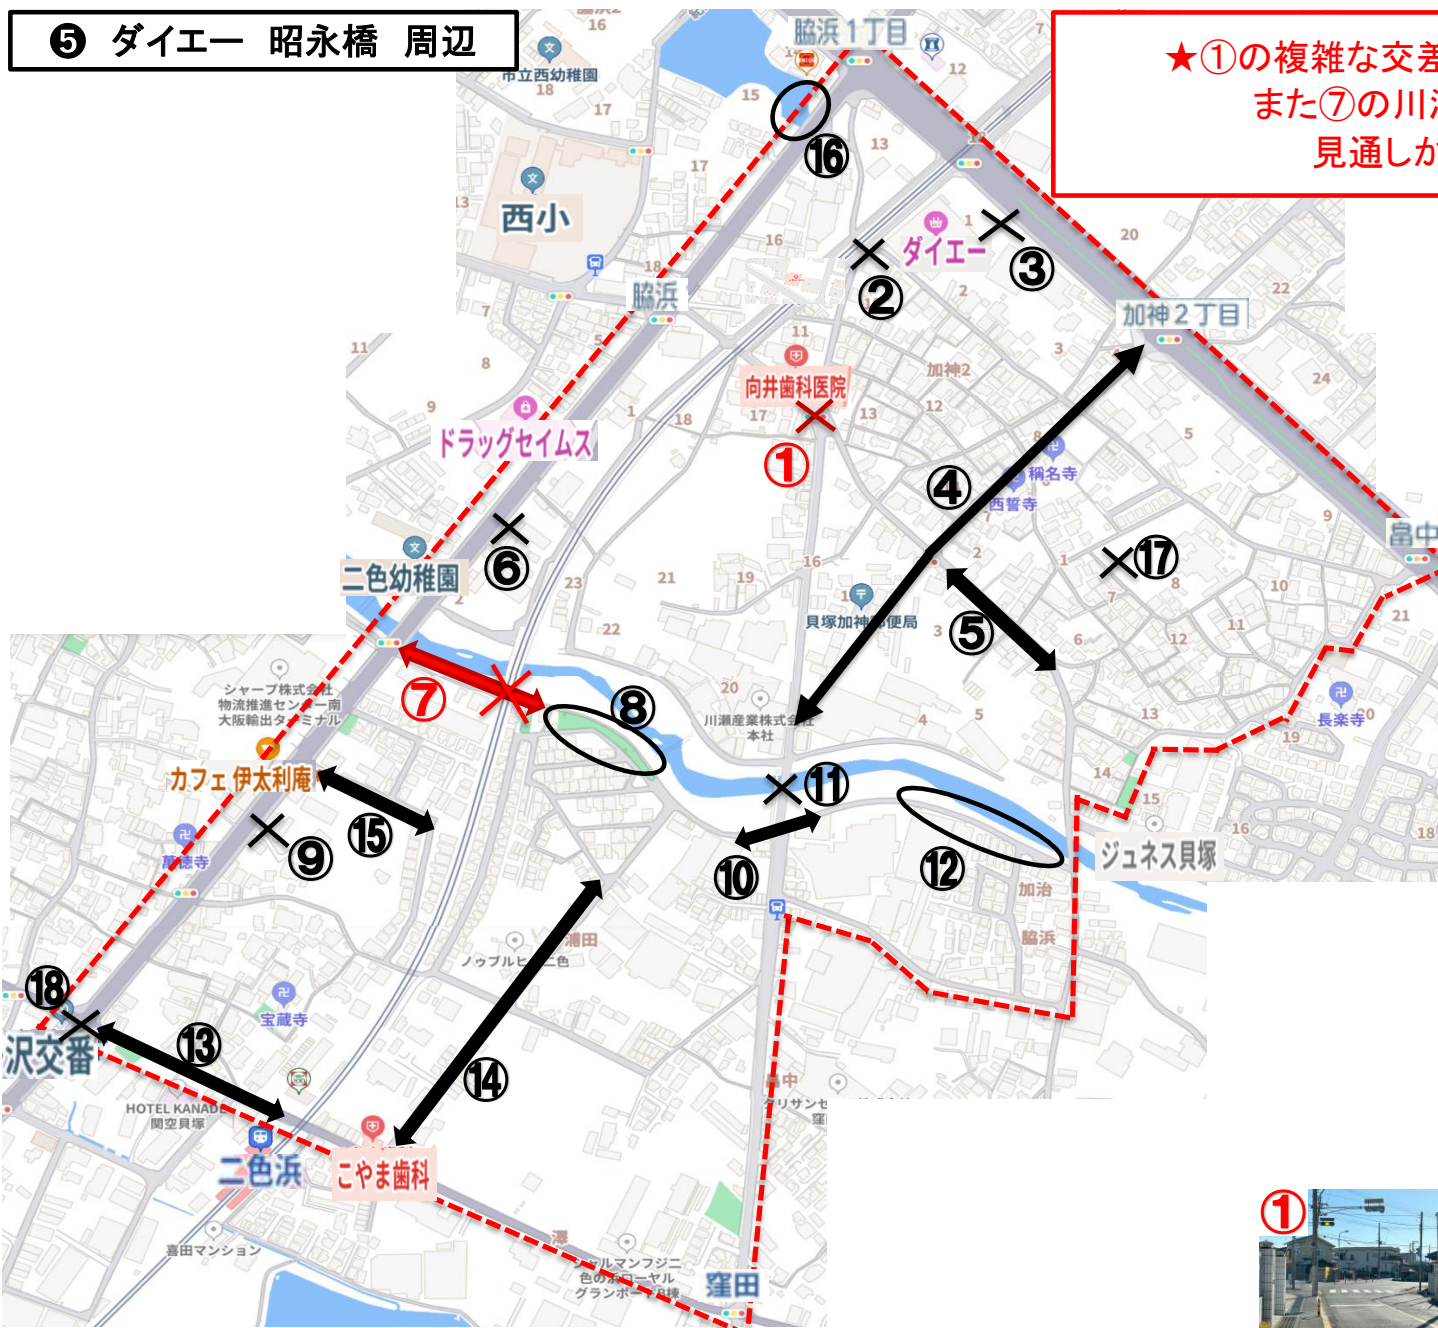
⑤ ダイエー 昭永橋 周辺

★①の複雑な交差点は特に注意が必要との声多数あり。
また⑦の川沿いの高架下の通り抜けの道は、
見通しが悪く、出会い頭の事故に注意

- ①複雑な交差点で、信号が南北にしかなく、横断注意
駐車禁止の場所に停車する車が多い
- ②ダイエー裏口は、トラックの出入りがある
- ③ダイエーからの車の出入りが多い
- ④バス通りで交通量が多く、歩道も狭くて危険
暗い道が多く危険
- ⑤溝にフタがない箇所が多い
歩道が狭く、交通量が多い
- ⑥幅が広く、フタのない水路あり
- ⑦川沿いの道は人通りが少ない。特に高架下は道幅が狭く
見通しが悪く自転車接触事故あり。変質者目撃あり
- ⑧フェンス破損箇所あり。雑草が生い茂っている
- ⑨流れが速い、深い水路がある
- ⑩道が狭い 交通量が多く危険
- ⑪昭永橋付近は大型の通行車両が多い
歩道が途切れている箇所がある
- ⑫川沿いの道のガードレールが低い
- ⑬歩道が狭く、交通量が多い
- ⑭歩道がない スピードを出す車が多く危険
- ⑮抜け道になっていてスピードを出して入ってくる車がある
- ⑯池の周りにフェンスなし
- ⑰島中城の周辺は修復していない崩落部分や劣化部分あり
木々も多く危険
- ⑱交番前の横断歩道、待つところが狭い(はみ出し注意)

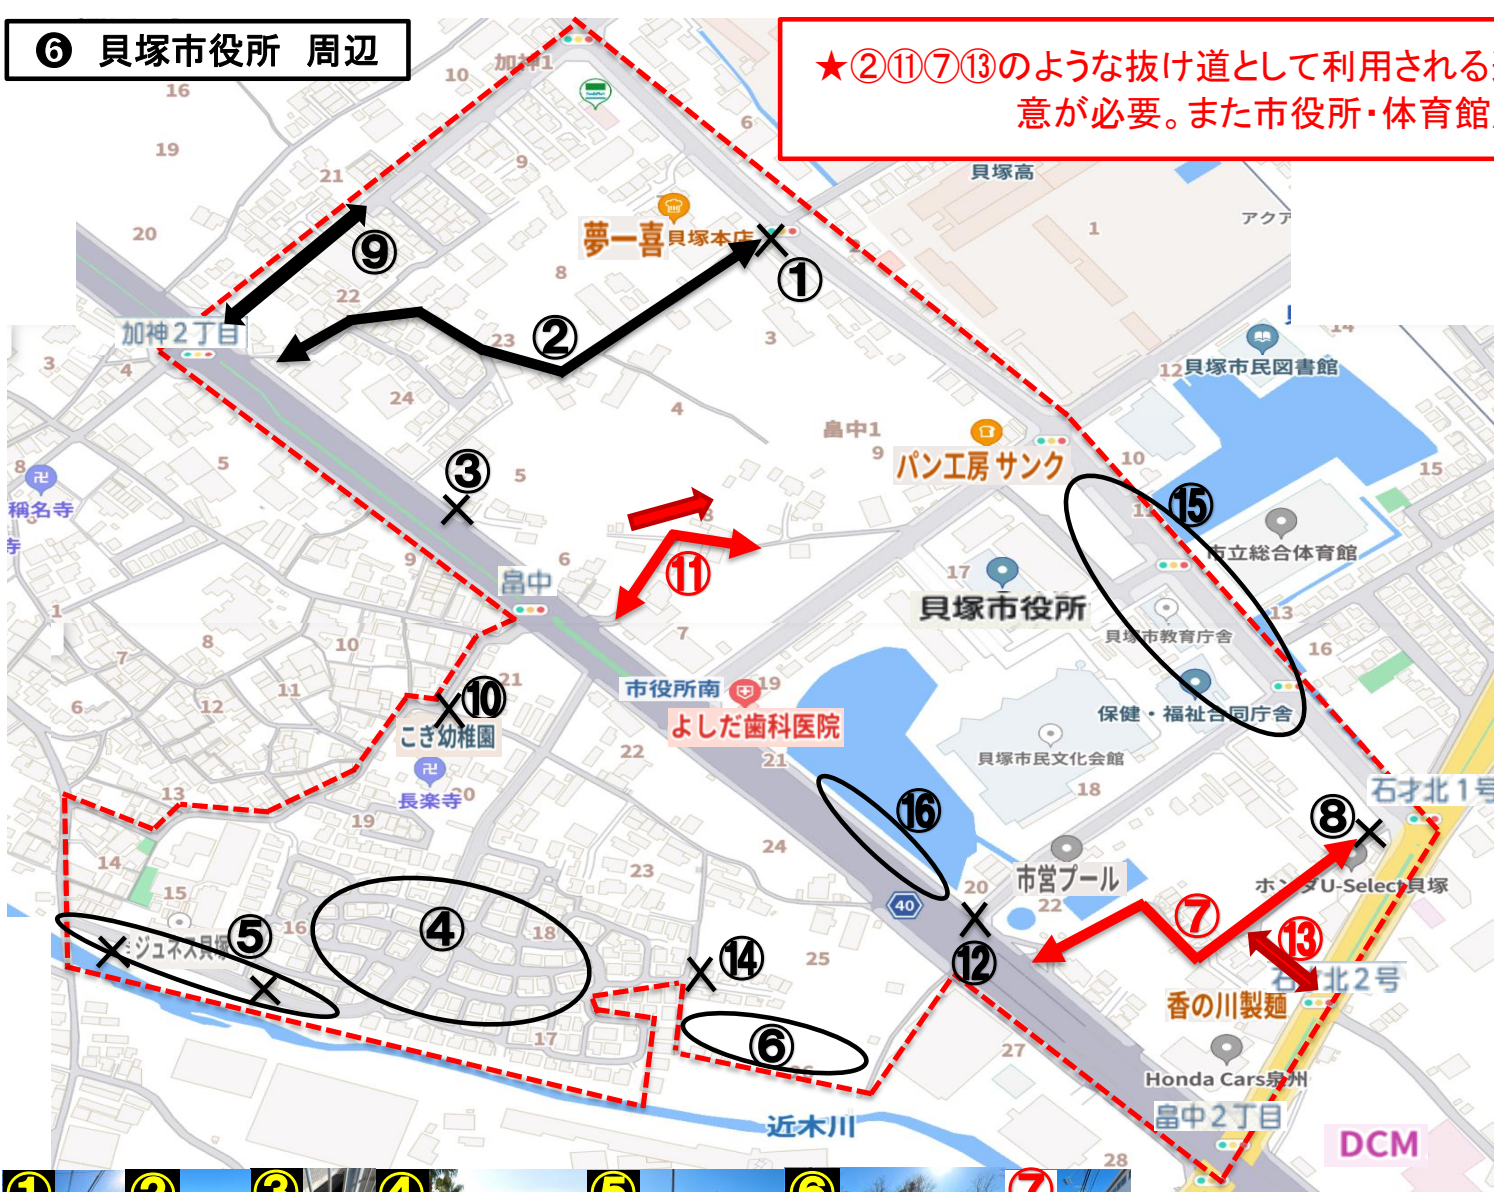
⑥ 貝塚市役所 周辺

★②⑪⑦⑬のような抜け道として利用される道が多く、スピードを出す車も多いので注意が必要。また市役所・体育館周辺～26号線は車が多い。

- ①信号を守らない歩行者、自転車が多い
- ②道幅が狭く見通しが悪い
一方通行ではなく、車の往来あり。街灯がほとんどない
- ③広く深い水路があり
雨の日などは水量が増し、流れが速くなる
柵はしてあるがフタは無い
- ④住宅街は子どもが道路で遊んでいることがあり、車との接触事故に注意。坂を下る車のスピードが速い
- ⑤フェンスが低い(川沿いに複数箇所あり)
- ⑥雑木林あとにフェンスがなく、入り込むと危険
- ⑦人通りが少なく、街灯も少ない。スピードを出す車多い
- ⑧フタのない深い段差・溝がある
- ⑨道幅が狭く、交通量が多い。歩道がない部分がある。
- ⑩こぎ幼稚園があり、朝は先生か保護者が見てくださっているが、登園降園時に親子の行き来が多いので、飛び出しに注意
- ⑪➡の方向に通り抜けする単車や車が多い(旧農道)
- ⑫車から歩行者が見えにくい
一時停止にもかかわらずスピードを出す車が多い
- ⑬抜け道の為かスピードを出す車が多い
- ⑭溝にフタがない
- ⑮市役所・体育館・合同庁舎前の道路は交通量が多い
- ⑯側道に大きなトラックが停車していることが多く、見通しが悪い

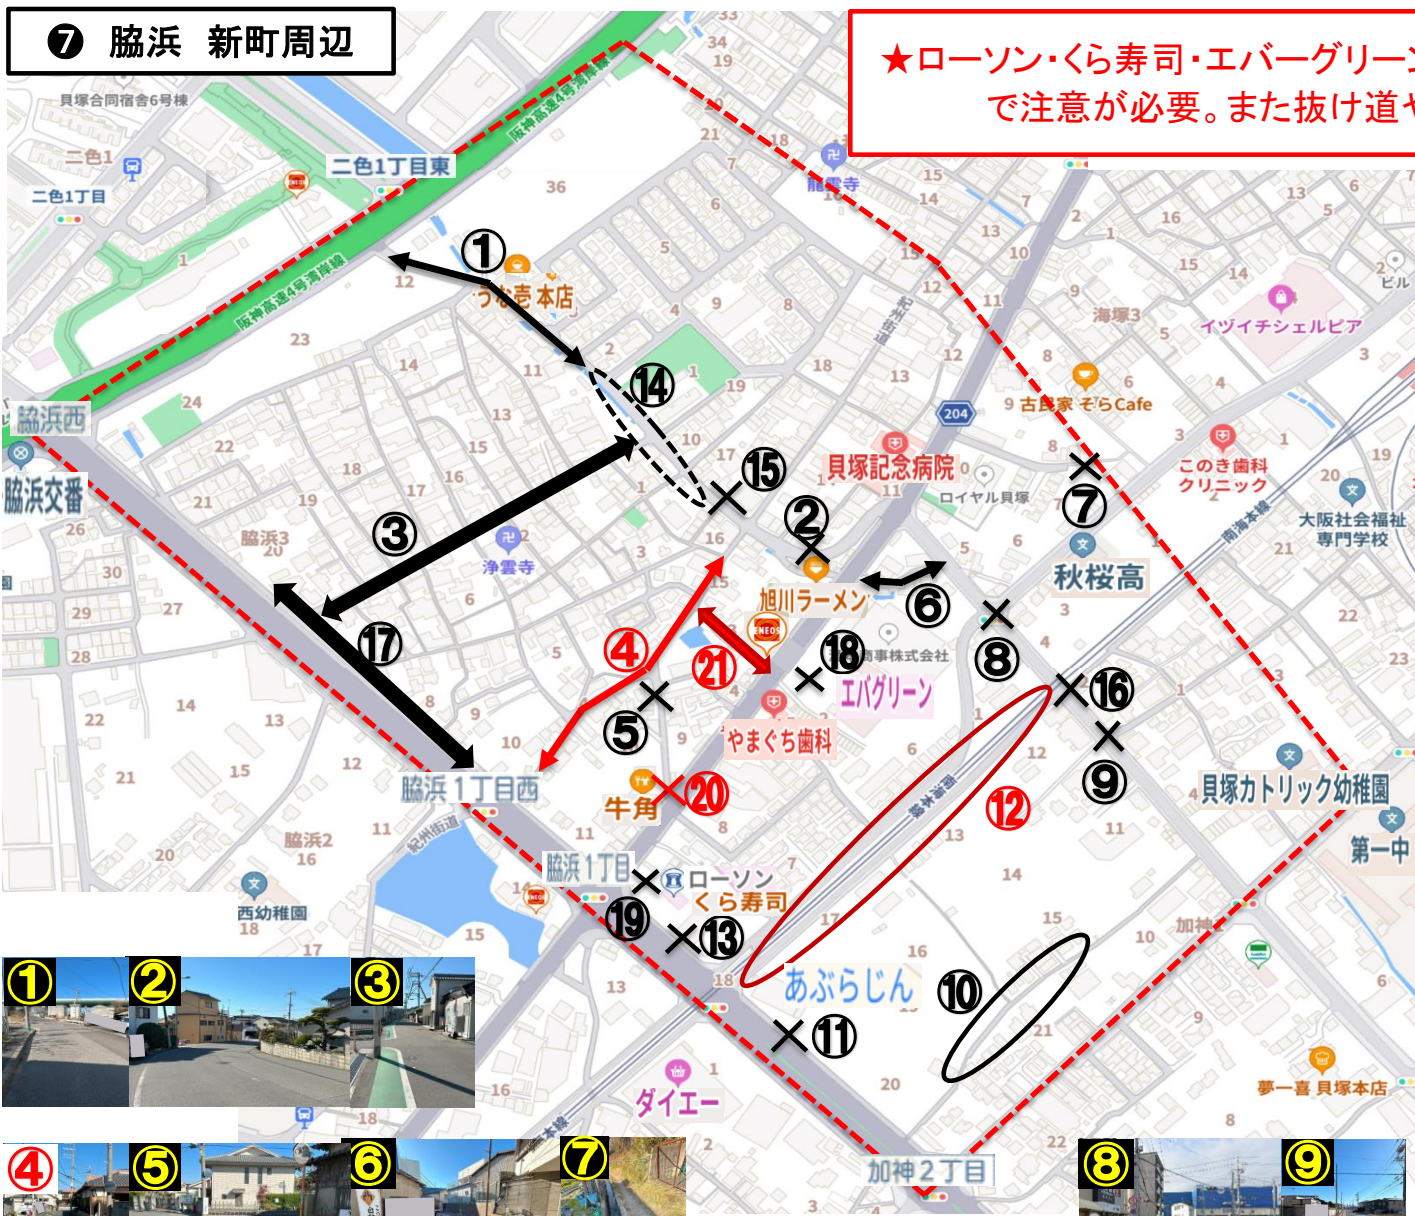
⑦ 脇浜 新町周辺

★ローソン・くら寿司・エバーグリーン・油甚などの店舗からの車の出入りが多いので注意が必要。また抜け道や地下道など見通しが悪い場所も多い。

- ①臨海線からのバイクや自転車のスピードが速い
スピードを出している車もある
- ②坂道のため自転車のスピードが出て危険
- ③道幅が狭く、交通量が多い
自転車や歩行者と車の接触事故が多い
スピードを出している車も多く、一旦停止をしない車もいる
- ④紀州街道は抜け道として利用され、交通量が多く、スピードを出す車も多い
- ⑤見通しが悪い
- ⑥新町橋下の地下道はバイクや自転車がスピードを出している
坂道から地下道へは見通しが悪い
- ⑦あぜ道に比較的深い溝がある
- ⑧駅側からの車が歩行者と接触した事故があった
- ⑨大通りに合流する車に注意
- ⑩長い用水路があり、柵がない
- ⑪フェンスが高いため油甚から歩行者が見えにくい
- ⑫直線道路で車のスピードが出ていて危険
夜間は街灯がなく暗い
- ⑬くら寿司駐車場へ出入りする車、自転車に注意
- ⑭通り沿いに用水路があり、柵がない部分がある
- ⑮公園から子どもの飛び出し注意
- ⑯踏切横断時は車に注意
- ⑰高架下、人通りが少なく、夜は特に注意
- ⑱時間帯によってエバーグリーンへの車の出入りが多い
- ⑲ローソンから旧26に出る車やバイクが危険
- ⑳横道から車が急に出て来るので歩道を歩いても危険
- ㉑エネオス横から入れる道が細いのに通り抜け道になっている
