西小学校地域安全マップ

『校区内の危険な場所』を知る目的で、保護者の皆様方のご協力により、危険箇所点検を実施し、その結果に基づき、地区ごとに地域安全マップを作成しました。

西校区を7つの地区(左図参照)に分け、地域安全マップを掲載しております。

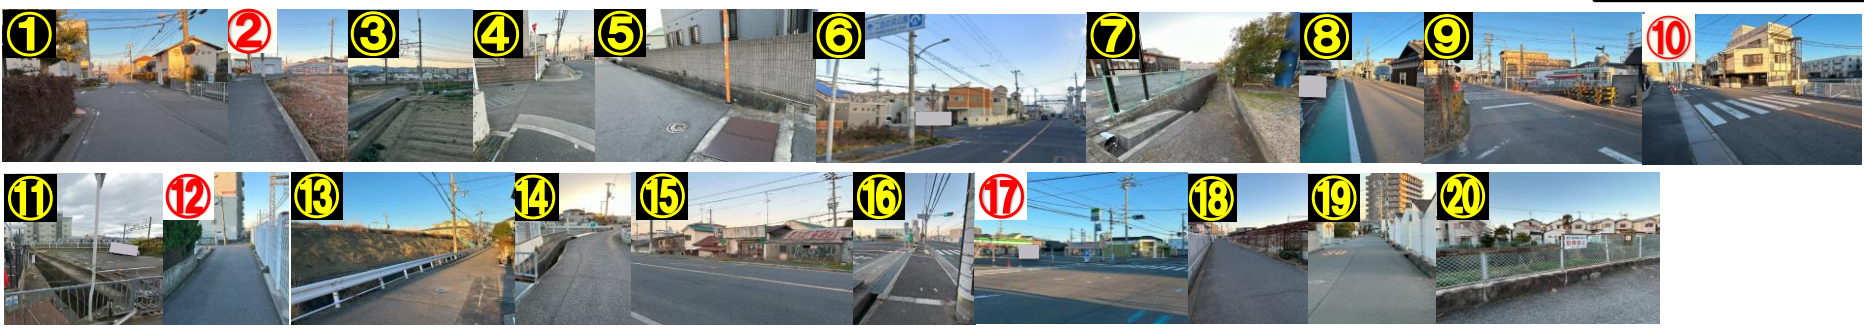
① 南海二色浜駅 周辺

★⑬⑭の様々な店からの車の出入りや⑩⑫のような見通しの悪い角では特に気を付ける必要あり。

- ①交通量が多く、ミラーはあるが子供から見通しの悪いT字路。スピードが出ている車が多い
- ②人通りが少なく、過去に変質者情報あり注意
- ③民家の間の脇道から線路際まで行く事ができ、容易に線路内に入れ、溝もある
- ④側道から泉佐野方面へ出る車、塀で見通し悪いので、歩行者は注意
- ⑤用水路のフタがない
- ⑥歩行者用信号が橋の所までなく、よく事故あり
- ⑦用水路の段差は柵がない。車の交通量が多いが、昼間でも人通りが少ない
死角が多く街灯も少ない
- ⑧歩道が狭く交通量が多い。右折左折車に注意
- ⑨踏切注意駅前、車・自転車・歩行者等交通量が多い
- ⑩道は拡張され広がったが、こやま歯科角巻き込み注意。過去に自転車と車の接触事故あり
- ⑪用水路の幅が広く、深さもある
駐車場側から柵がない
- ⑫狭く、暗く、人通りが少ない。曲がり角注意
- ⑬池周辺。街灯が少ない。人通りが少ない。
土手に柵がない。池の柵が低い
- ⑭側溝にフタがなく、街灯が少ない。田に柵あり
- ⑮歩道や側道の雑草が茂り、通行しにくい
- ⑯敷地内にスーパー、コンビニ、ジム、もち吉があり、車の出入りが多く車道への出入口が3つ
信号無視で出て来る車あり
- ⑰車の出入りが多く、見通しが悪い。
鉄板が古く、浮いている
- ⑱壊れたビニールハウス。
街灯がほとんどなく、人通りが少ない
- ⑲街灯が少なく、夜は人通りが少なく危険
用水路フタなし
- ⑳川沿いのフェンスが低く、登ると危険

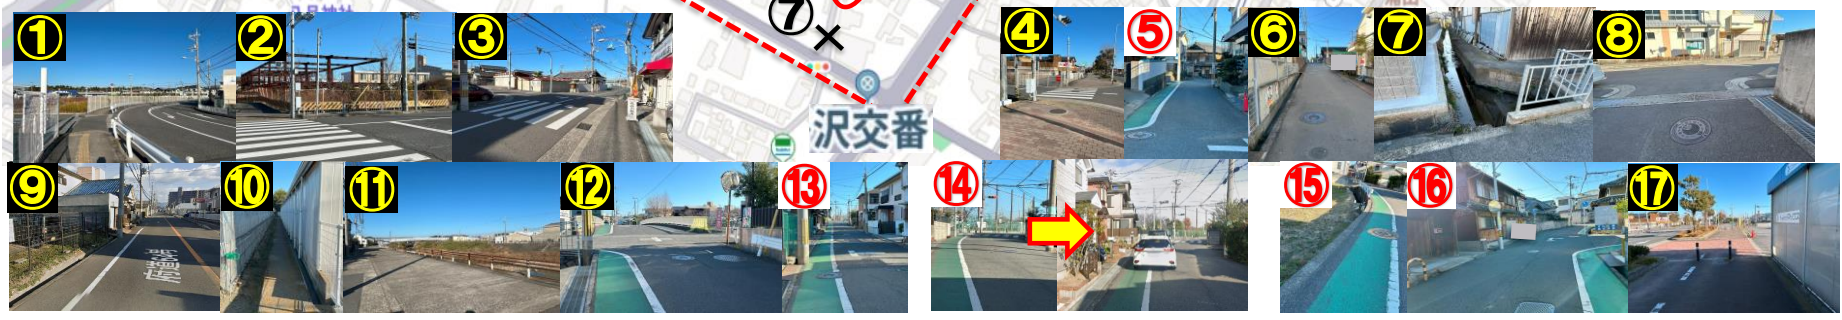
③ 西小正門・永久橋 周辺

★⑤⑬⑭⑮⑯の紀州街道は道幅狭くスピードを出す車が多く危険だという意見多数あり。
 特に⑭は下の写真画像でもわかるようにグリーンゾーンをはみ出して車は停車している。
 朝の7時半から8時半だけでも西小側から入れないような一方通行の時間帯必要との意見あり。

- ①車両の出入りが多く車の飛び出しも多いので横断時は注意が必要
- ②建設中止箇所で草木が人の背の高さほどある不法投棄が多発し、柵も壊れている
- ③T字路で朝方スピードを出す車が多数あり
- ④右左折する車両が多く、横断時は注意
- ⑤紀州街道は道幅が狭く、カーブが多いため見通しが悪い。スピードを出して走行する車があり危険
- ⑥急な坂道のため自転車のスピードが出やすく、接触事故が多い。不審者情報あり
- ⑦フタのない深い溝がある
- ⑧雨天時、グレーチング(側溝のフタ)がすべりやすい
- ⑨溝が深く、フタがない
- ⑩高い壁に挟まれた狭い道がある
- ⑪街灯がなく人も少ない割に車が多い
- ⑫永久橋の十字路で、飛び出しが多い
- ⑬紀州街道は道幅が狭く、登下校時は車のスピードも出ており往来も激しい
 車がグリーンゾーンをふさぎ歩きにくい
 下校時に児童が車のミラーに接触事故あり
- ⑭信号待ちで車が停止の時、車がグリーンゾーンの歩道まではみ出しているの近くを通る時は注意
 特に傘をさすときは、車との接触に注意
- ⑮畑との段差が高く、フェンスなく転落事故多数あり
- ⑯甘納豆屋さんのT字路で、車の往来が激しく、一時停止をしていない車が多すぎる。朝は特に車が多い
- ⑰釣具店からの車が見えにくいので注意
